**INNKALLING TIL  
EKSTRAORDINÆR  
GENERALFORSAMLING  
I  
SELSBAKKHØGDA  
BORETTSLAG**

# STATUSRAPPORT

028 Brl Selsbakkhøgda  
Lavblokker

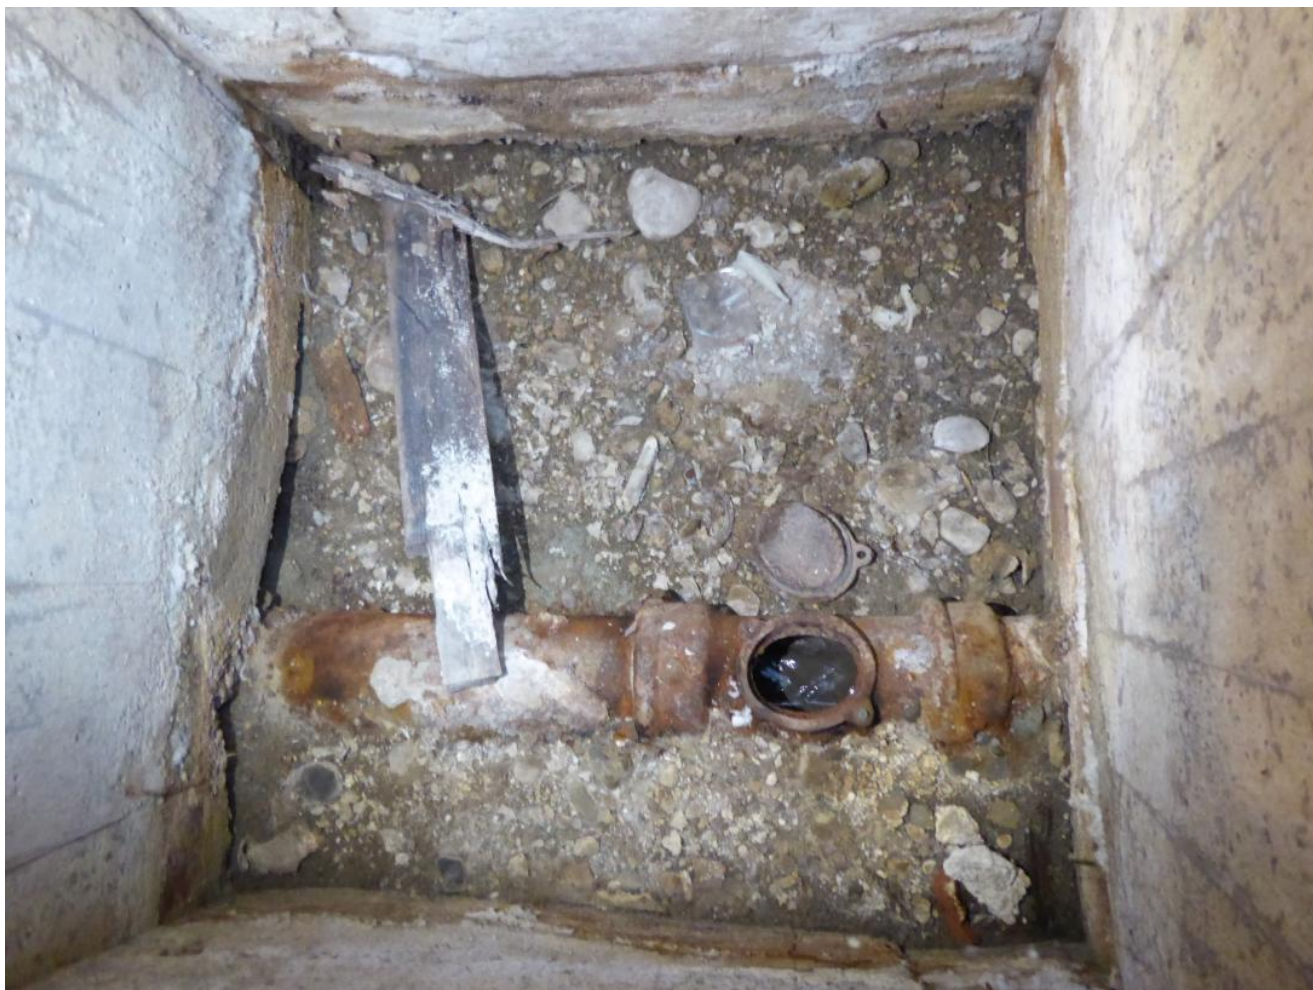
Rustangrep på avløpsrørene i stakeluke. Ser ut til at det også har vært en del vann i stakelukene.

Avløpsrør i stakemkum. Manglende lokk. Ingen rotter observert på befarings.

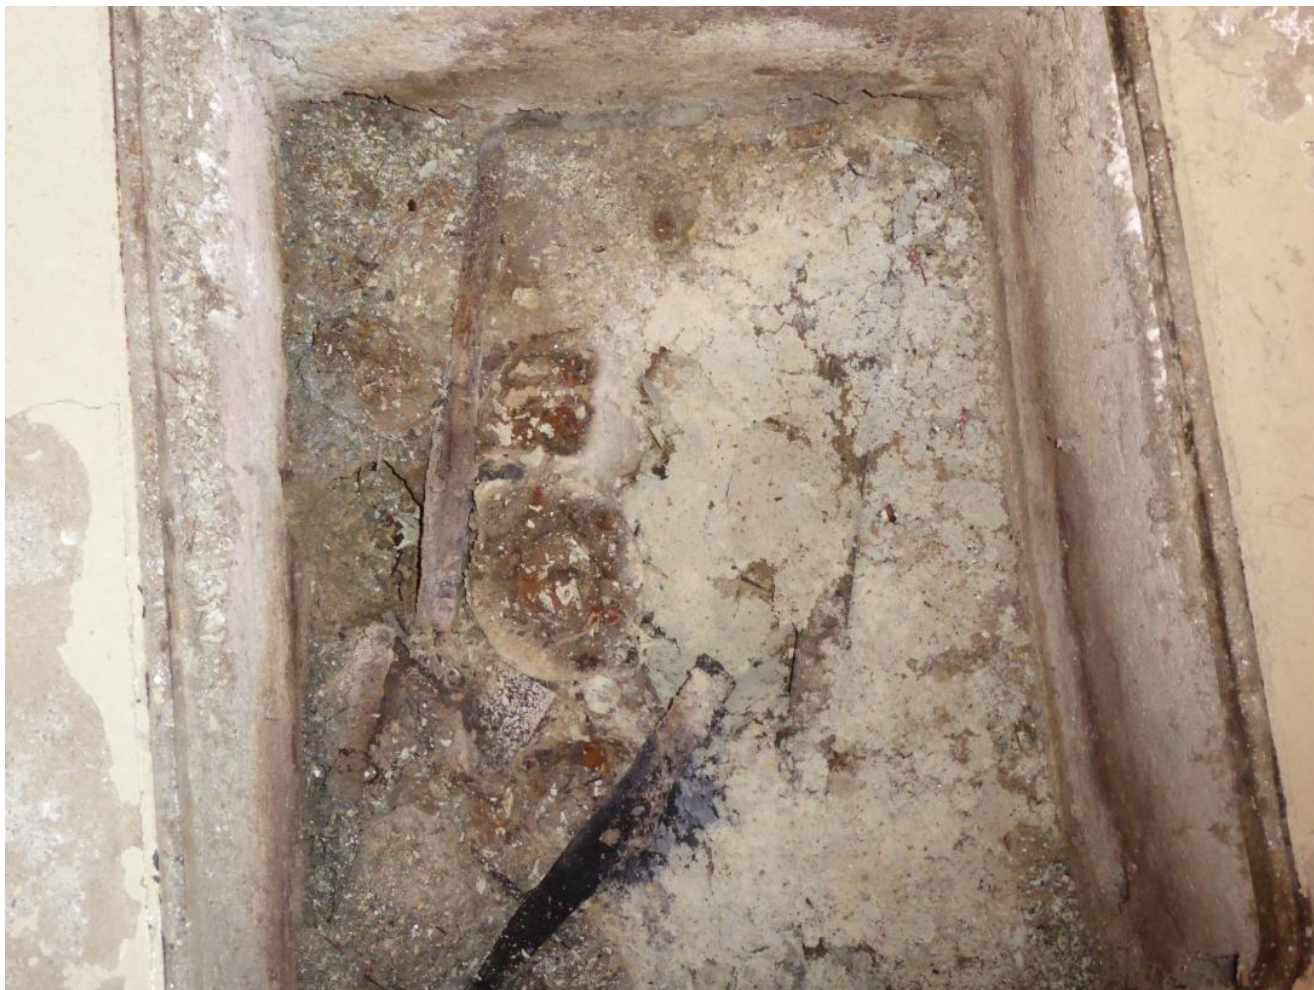
Beskrivelse: Avløpsrør utvendig av støpejern. I hovedsak fra byggeår (1965). Stedvis skiftet pga. av brudd/lekkasjer.

Rustet avløpsrør. Stakekum tidligere fylt med vann.

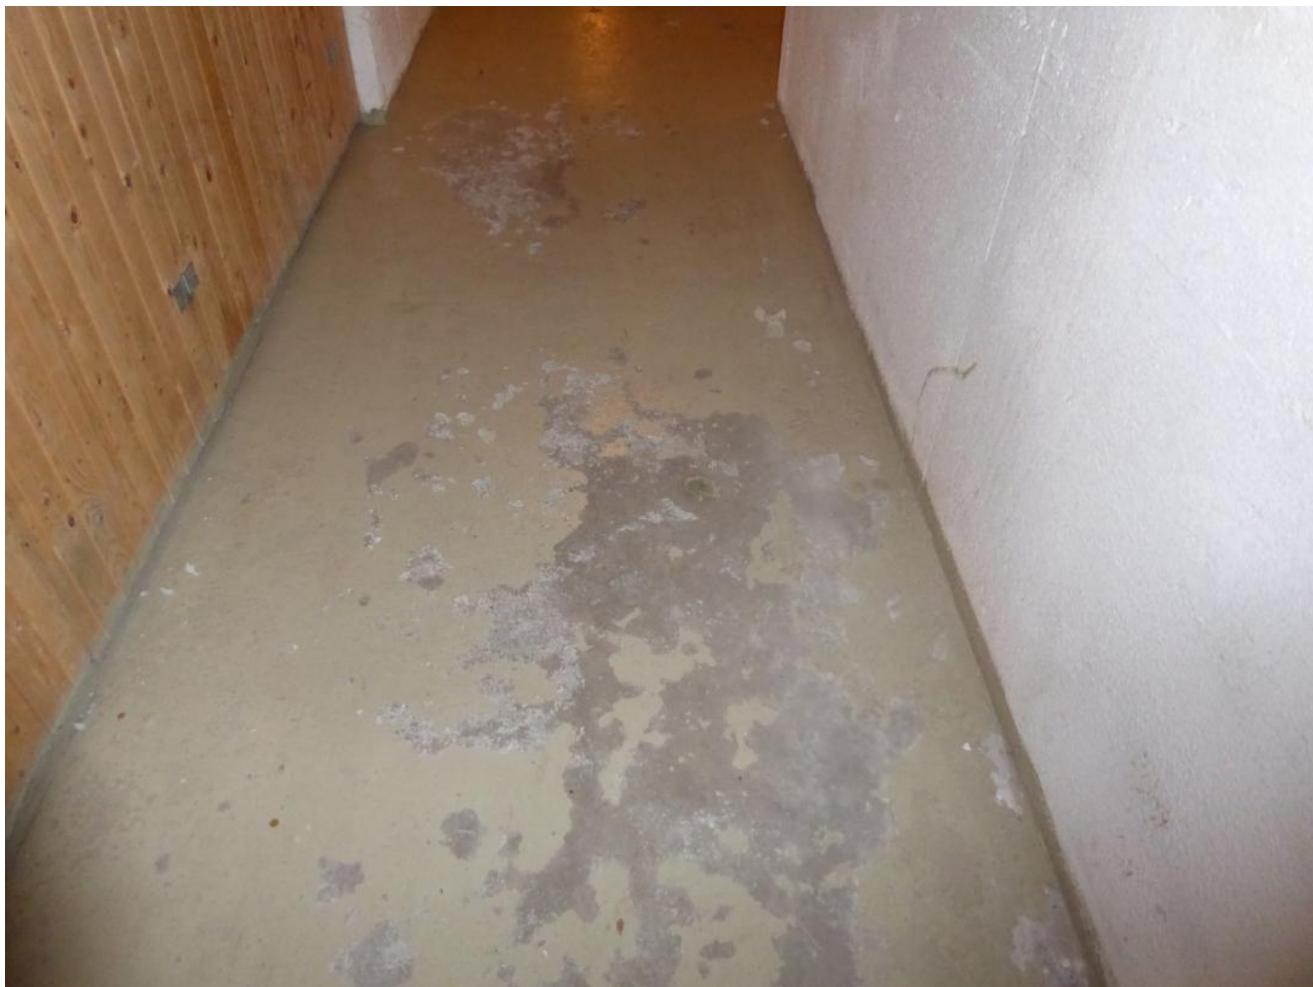
Malingsavflassing.

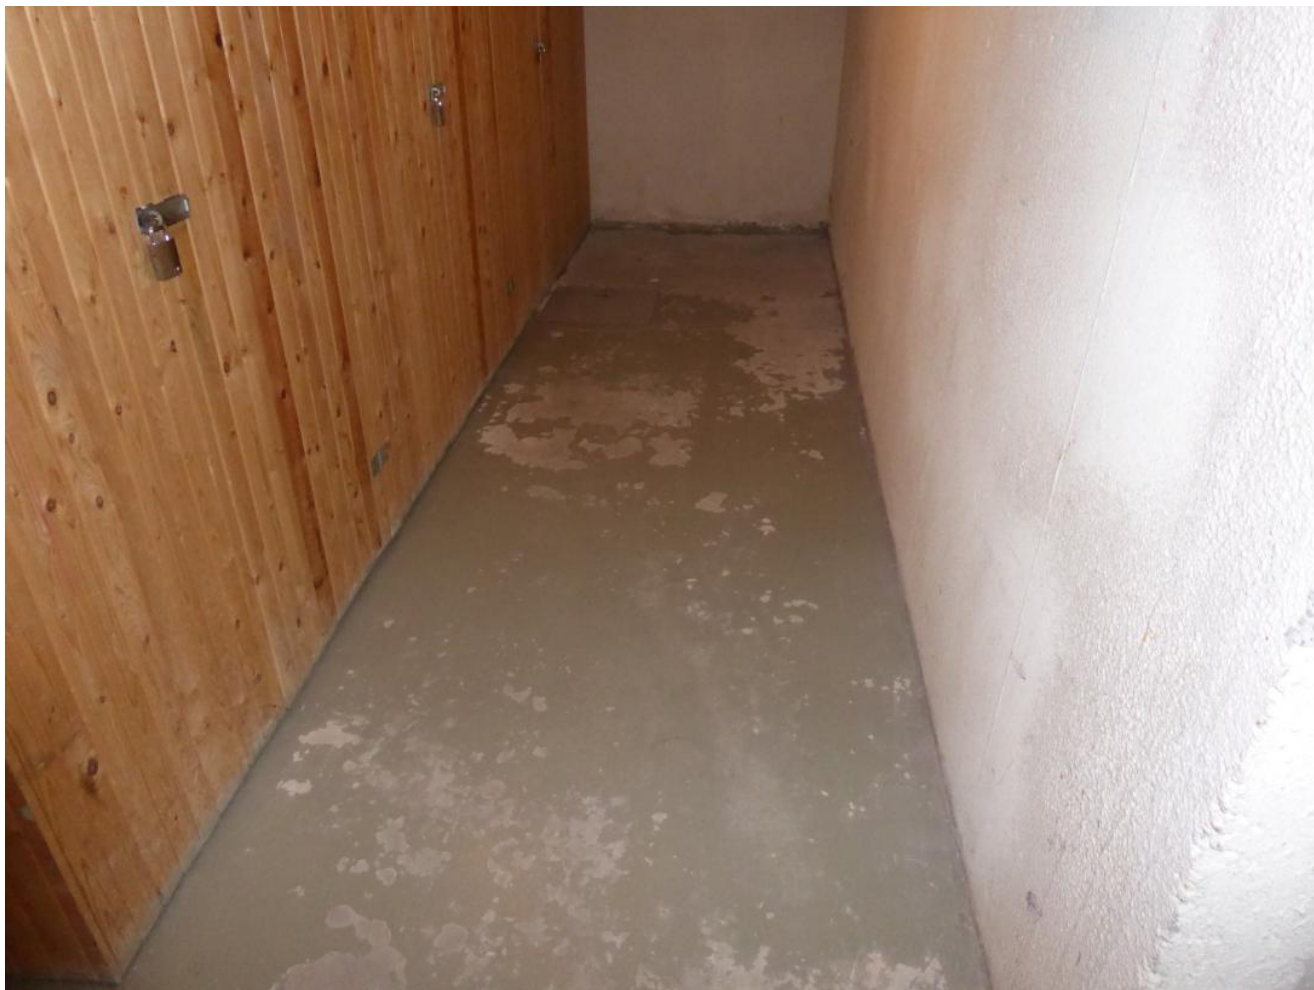
Malingsavflassing.

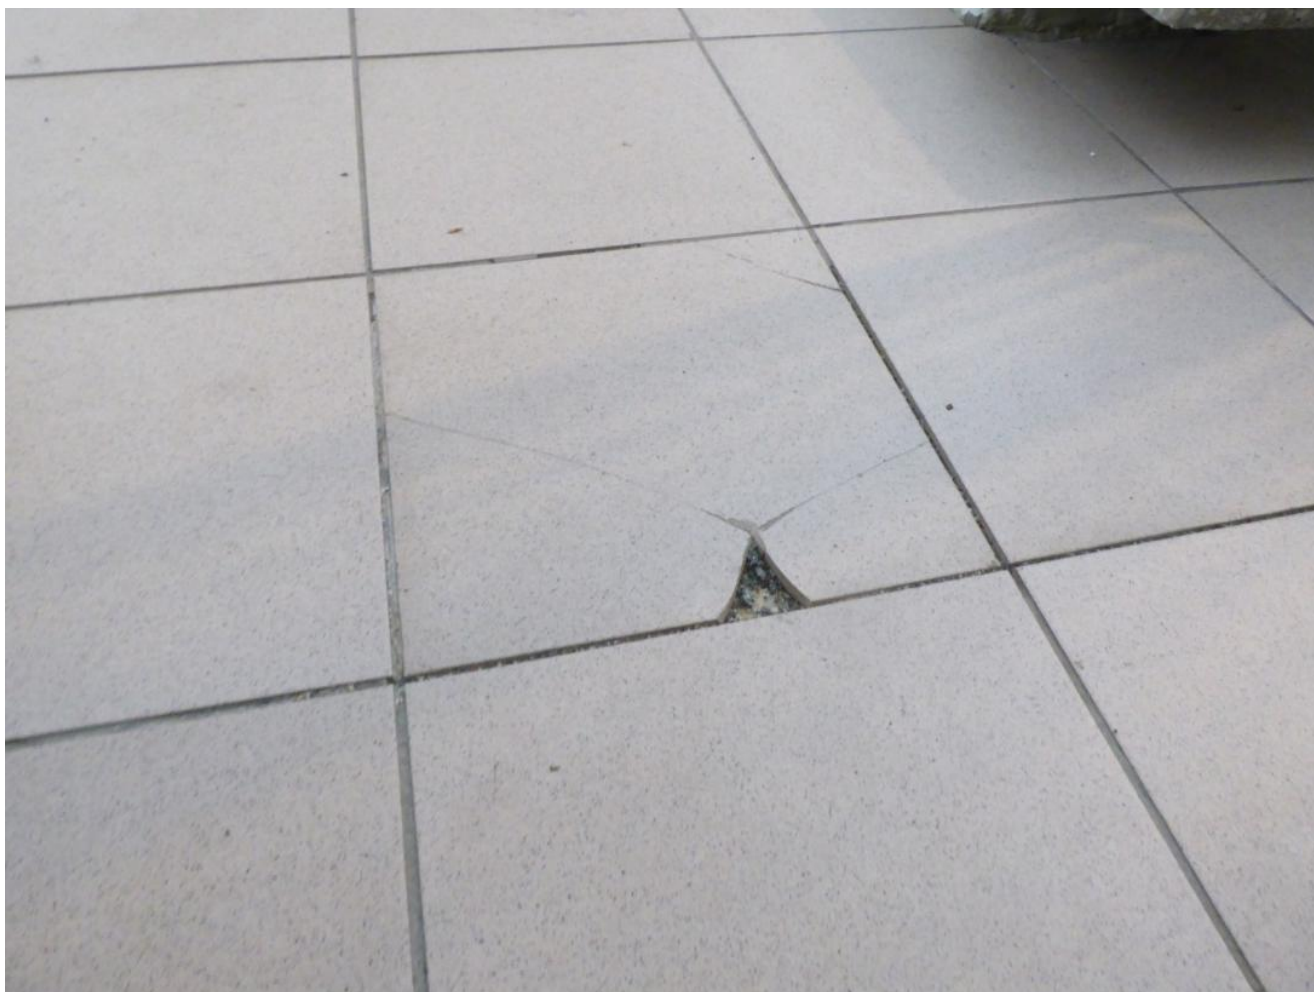
Sprukken flis (dette tilfellet er fra Waldemar Aunes vei

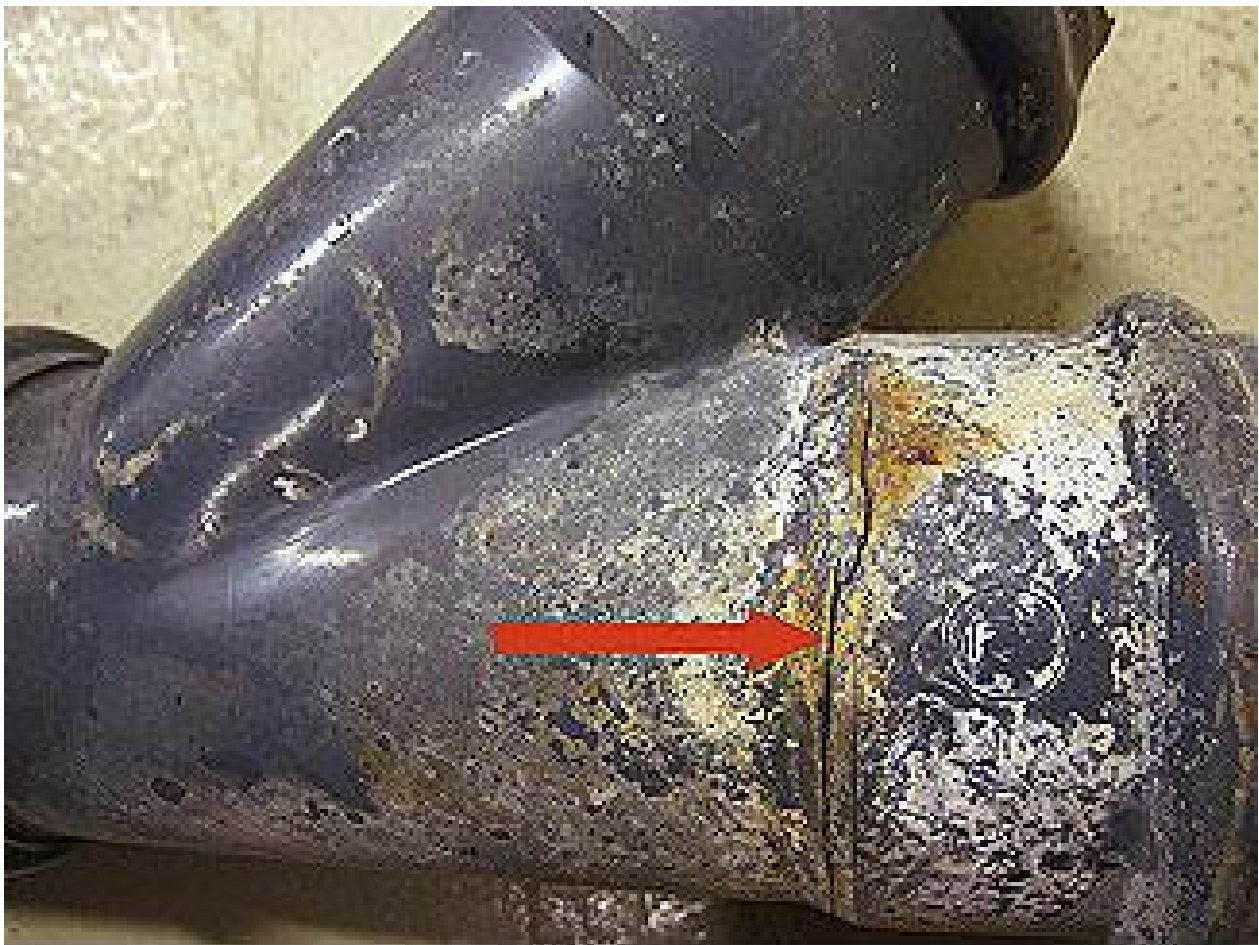
Det er gitt tilbakemelding om gjentatte lekkasjer fra innvendige avløpsrør. Det er flere forsikringssaker hvor det har vært brudd på avløpsrør i innkassing på kjøkken, bad/vaskerom og soverom pga. tæring/alder. Det er også registrert flere tilfeller av tilbakeslag, da også pga. fortetning i hovedstamme.

Tilstand: TG 3 er satt på bakgrunn av alder og gjentatte brudd og lekkasjer.

Illustrasjonsbilde brudd på avløpsrør.

På bakgrunn av alder og lekkasjer både på innvendige avløpsrør samt utvendige, så anbefales det å planlegge rehabilitering med strøpe eller utskiftning.

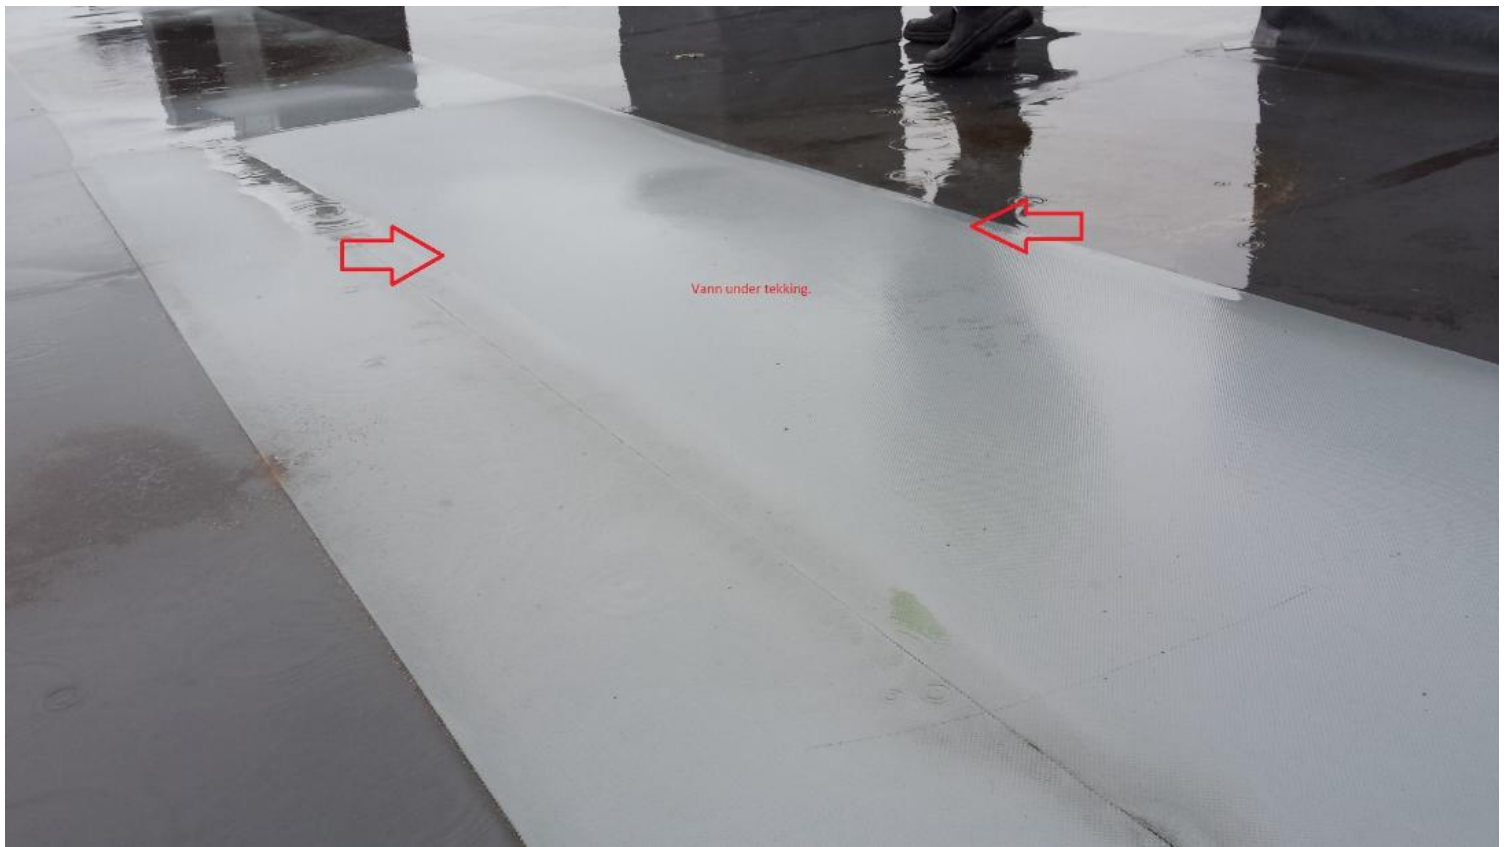
Forventet levetid for slik type tekking er ca. 25 år. Tekkingen er nå 24 år, og en bør planlegge utskiftning. Dette gjelder også tekkingen på terrasse til 4. etg. Her har det vært flere tilfeller av hull i tekking, utettheter i overgang tekking og vegg, samt utettheter rundt sluk, som fører til lekkasje ned i 3. etg. Ved skifte av tekking, så anbefales det å skifte sluk og utbedre slukgjennomføring gjennom etasjeskillet, slik at det ikke oppstår lekkasje ned i 3. etg.

Vann under tekking (bildet er tatt i 2015).

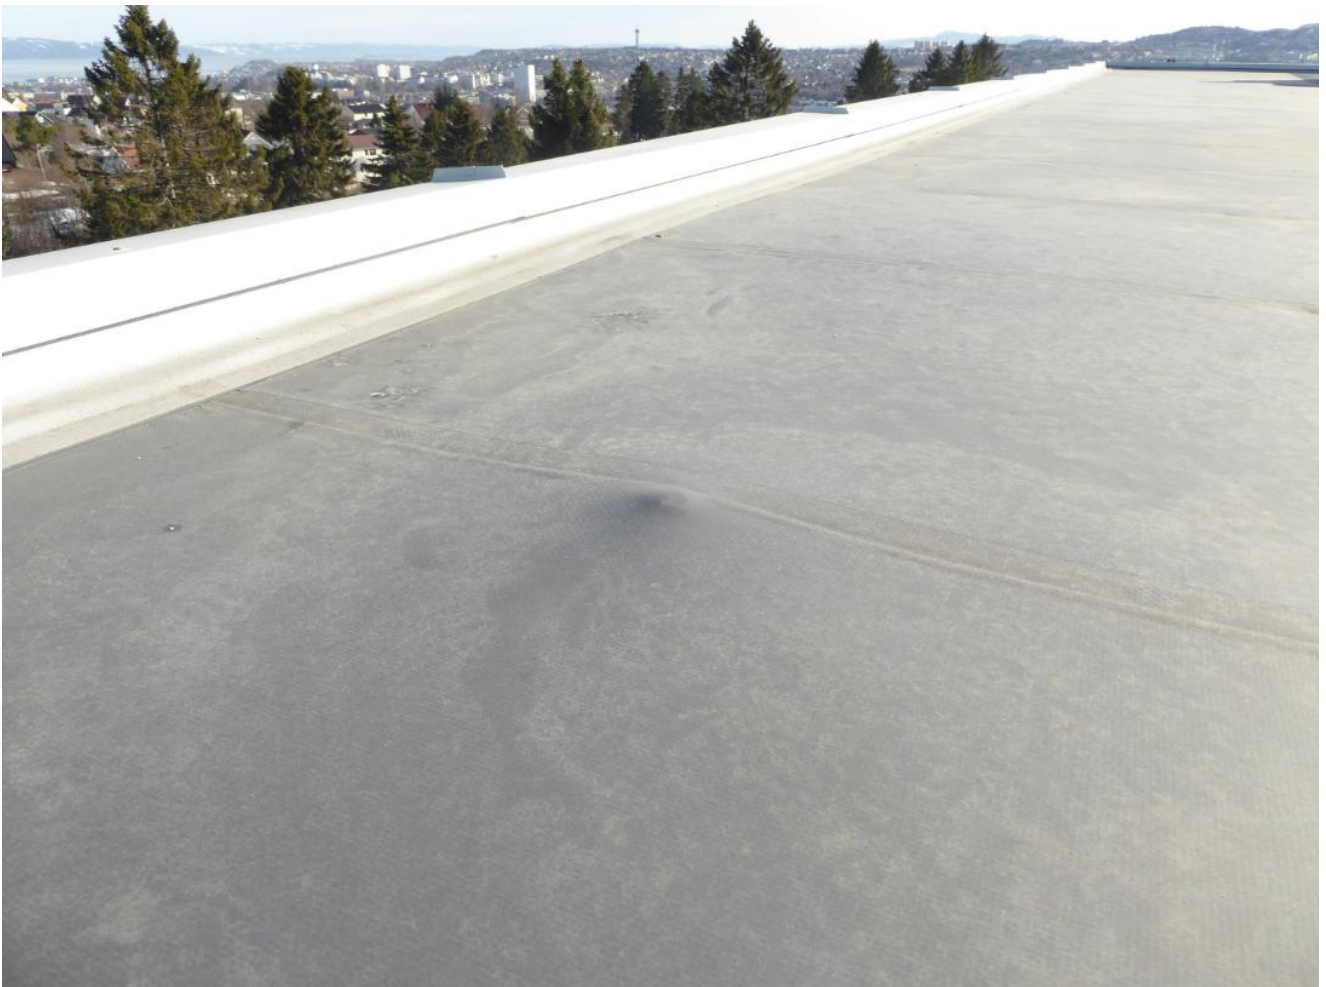
Innfesting til isolasjon har løsnet/er på vei opp.

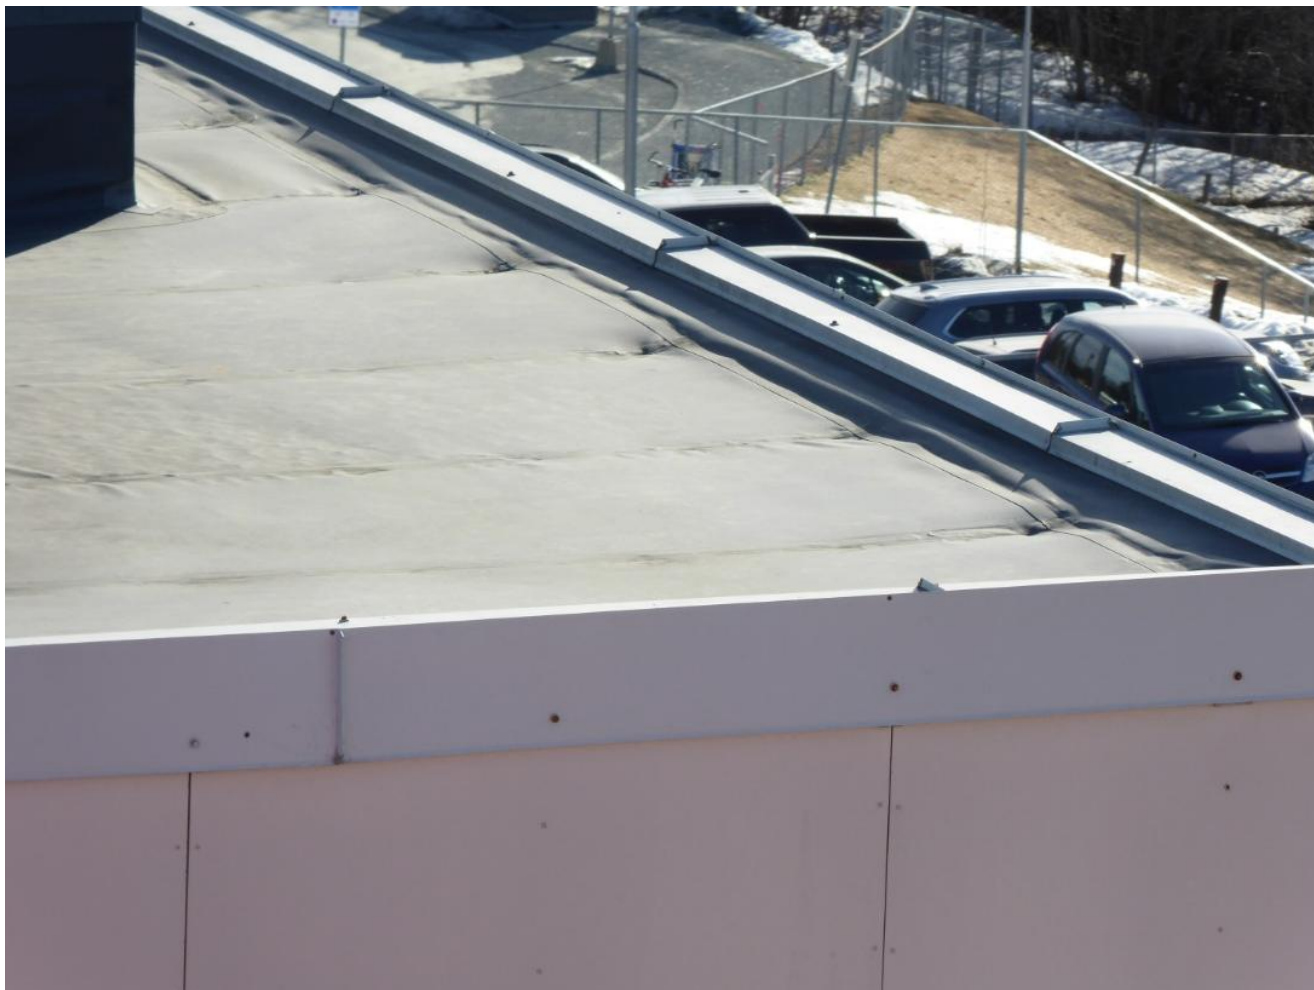
Taktekking i W.A. vei 12 blafret mye i vinden. Ser ut til tekking ikke lengre er tilstrekkelig festet.

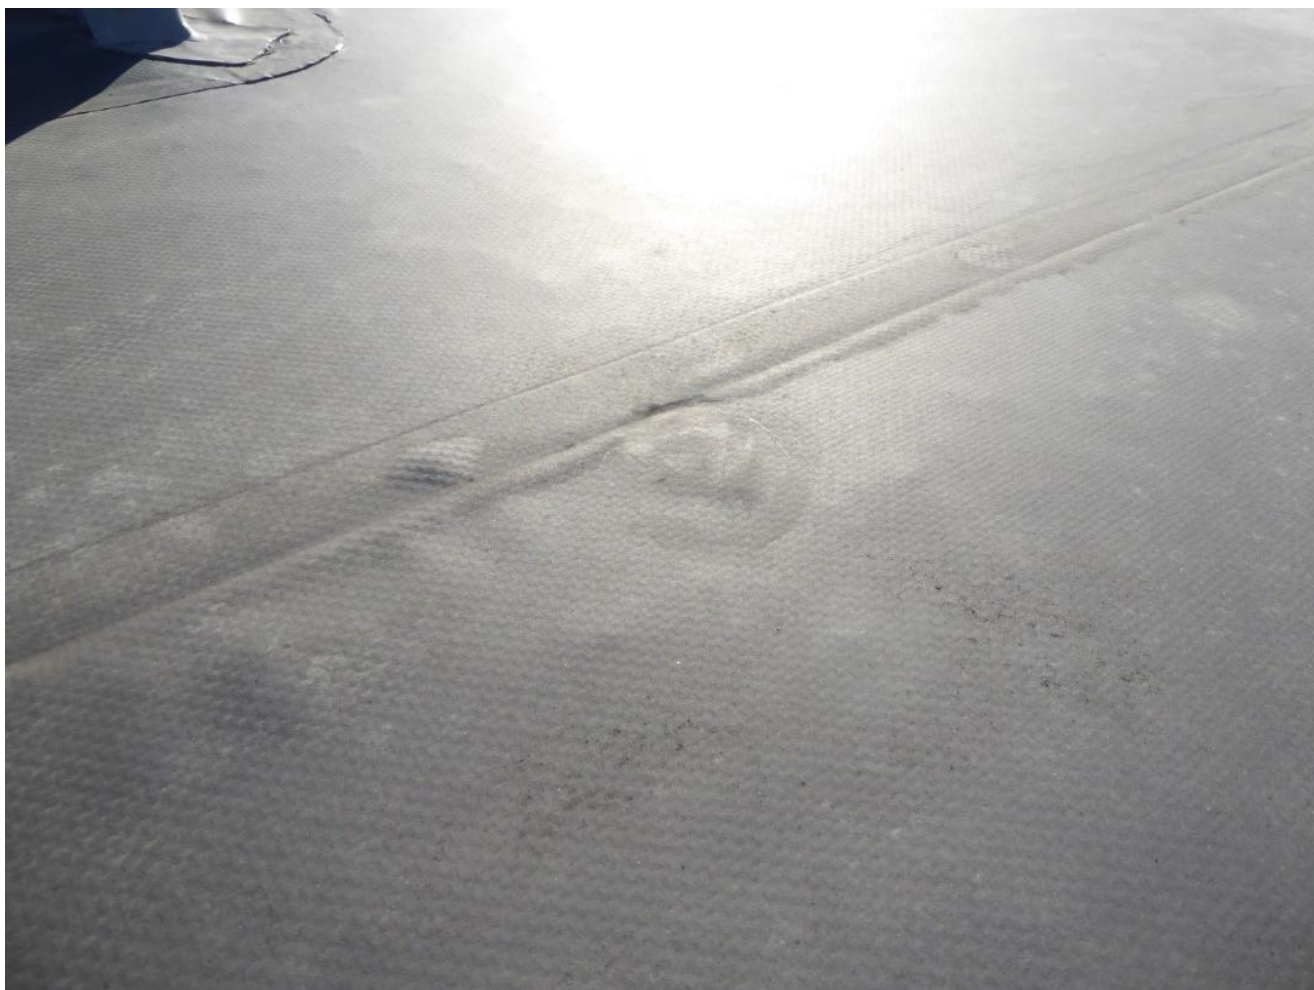
Bobler i skjøt.

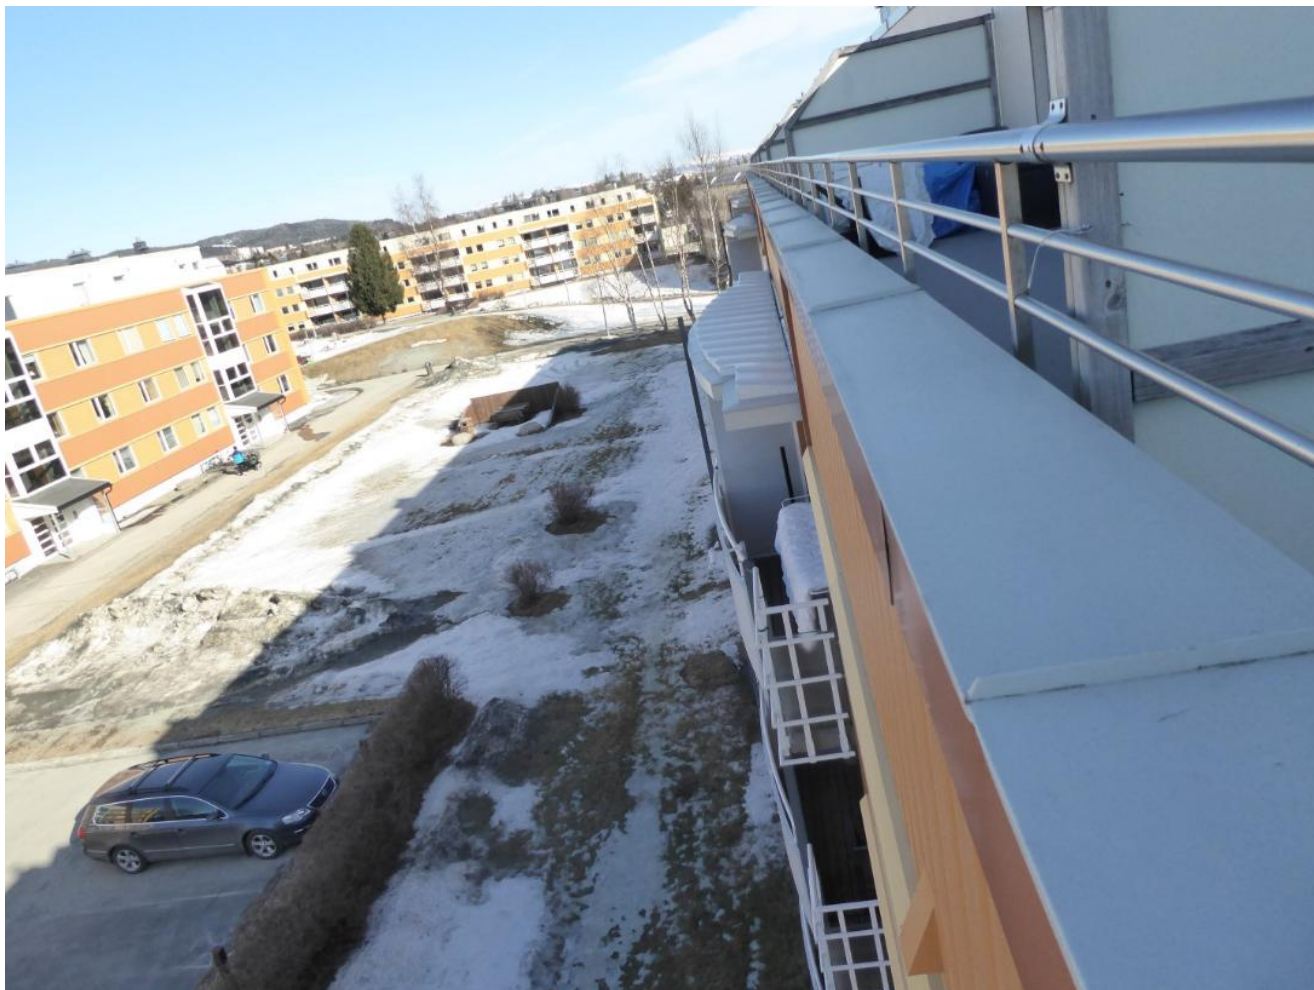
Det har vært og er flere tilfeller av råteskader og lekkasje fra baldakiner. Vannet kommer enten inn mellom vegg og baldakin og renner på utsiden av stuevindu eller presses ut gjennom propper i betongdekket. Her blir det da vanndammer som fryser til is på vinteren og istapper hengende fra lekkasjepunktet Helt fra 2005 har dette vært tilfelle.

Tilstand: TG 3 er satt på bakgrunn av gjentakende lekkasjer og råteskader.

Lekasjepunkt.

Det anbefales å skifte tekking på de baldakinene hvor det ikke er skiftet, før det oppstår lekkasjer, råteskader og muligens høyere utgifter og større utskiftning.

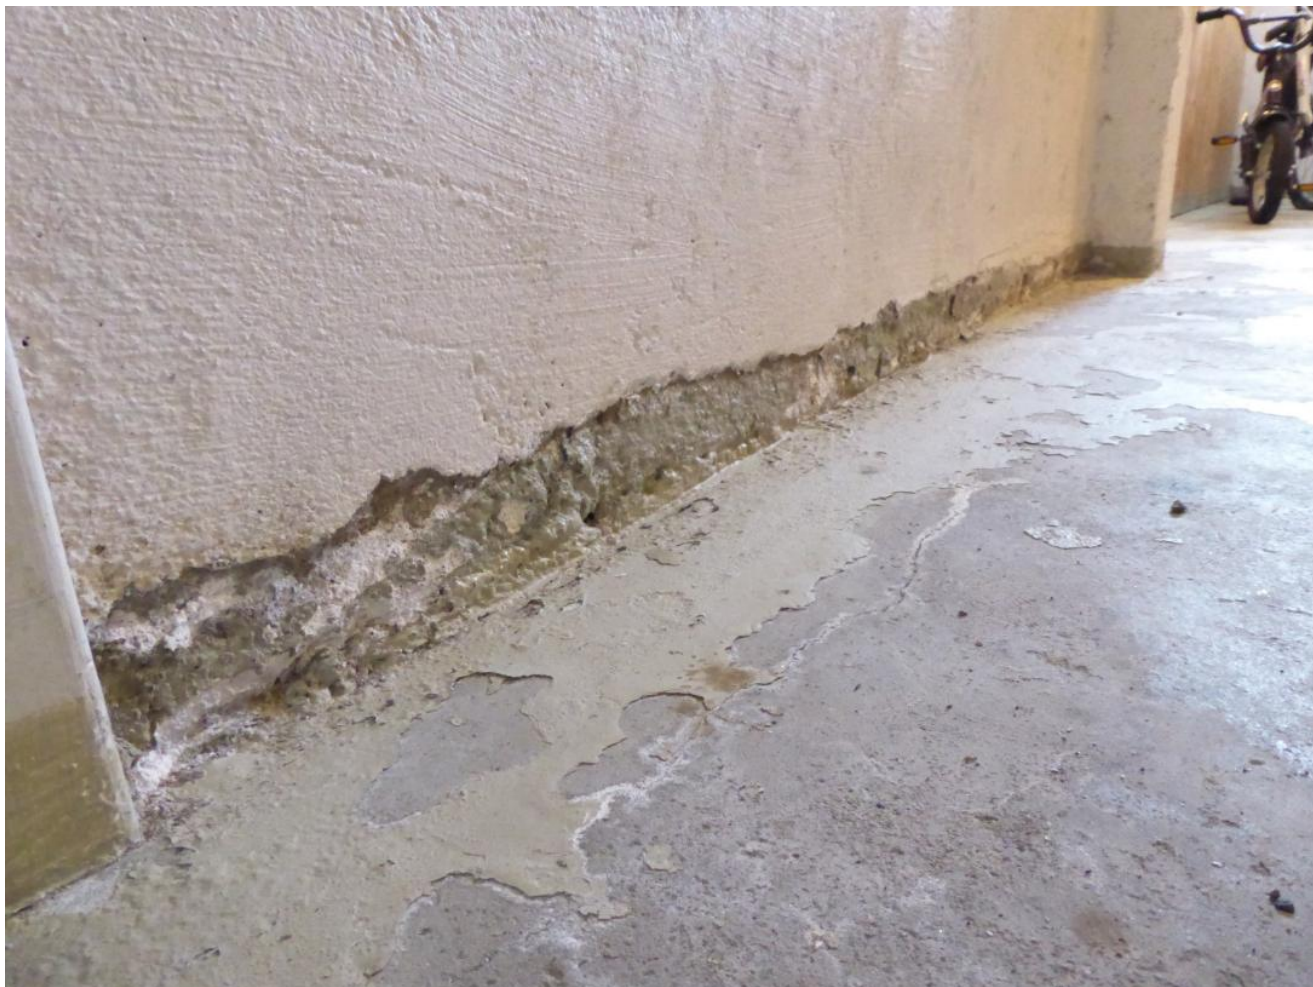
Ved befaring ble det registrert enkelte tilfeller av fuktutslag. Fuktmåling viste forhøyede verdier i nederste del av betongveggene og i overgang mot gulv. Dette kan være tilfeller av fuktopptrekk fra grunnen. Omfanget varierer fra blokk til blokk. Lengre perioder med mye nedbør vil føre til økt fuktopptrekk fra grunnen. Løsning på dette er skifte av drenerende masser, fall fra bygget, grunnmursplass og gjerne utvendig isolering, samt skifte av drenering. Uavhengig av dette, så vil det være damptrykk fra grunnen, som vil gi noe fuktopptrekk i veggene.

Tilstand: TG 2 er satt på grunn av stedvis fuktutslag og enkelte riss i grunnmur innvendig.

Avflassing og saltutslag.

Ingen strakstiltak nødvendig per dags dato. Fjerning av fuktutslag (salt/kalk), maling, samt tetting av riss kan utføres av estetiske grunner, men bør nedprioriteres i forhold til utvendig vedlikehold.

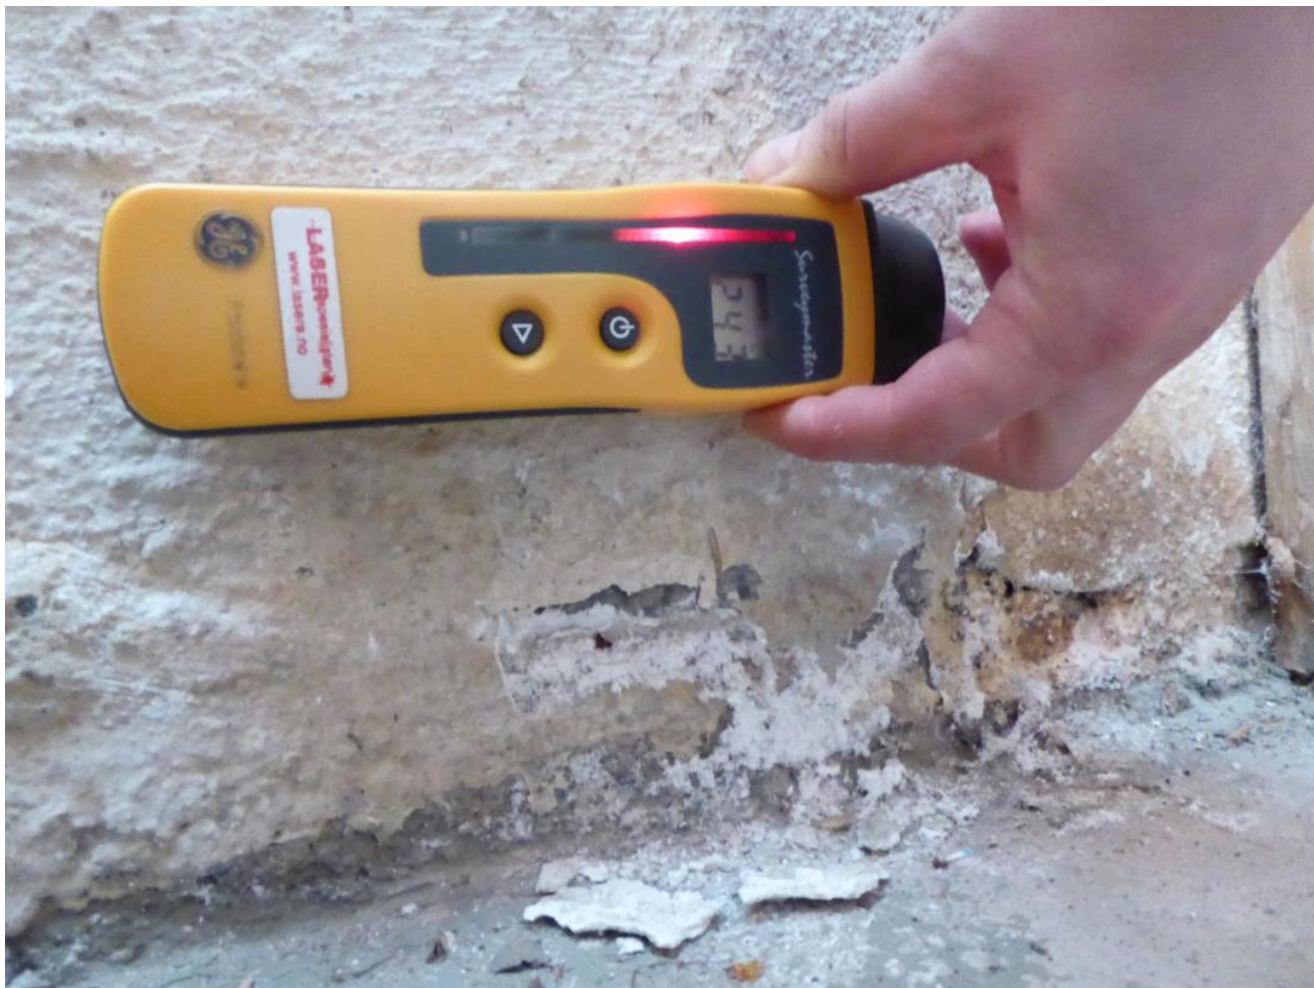
Fuktutslag.

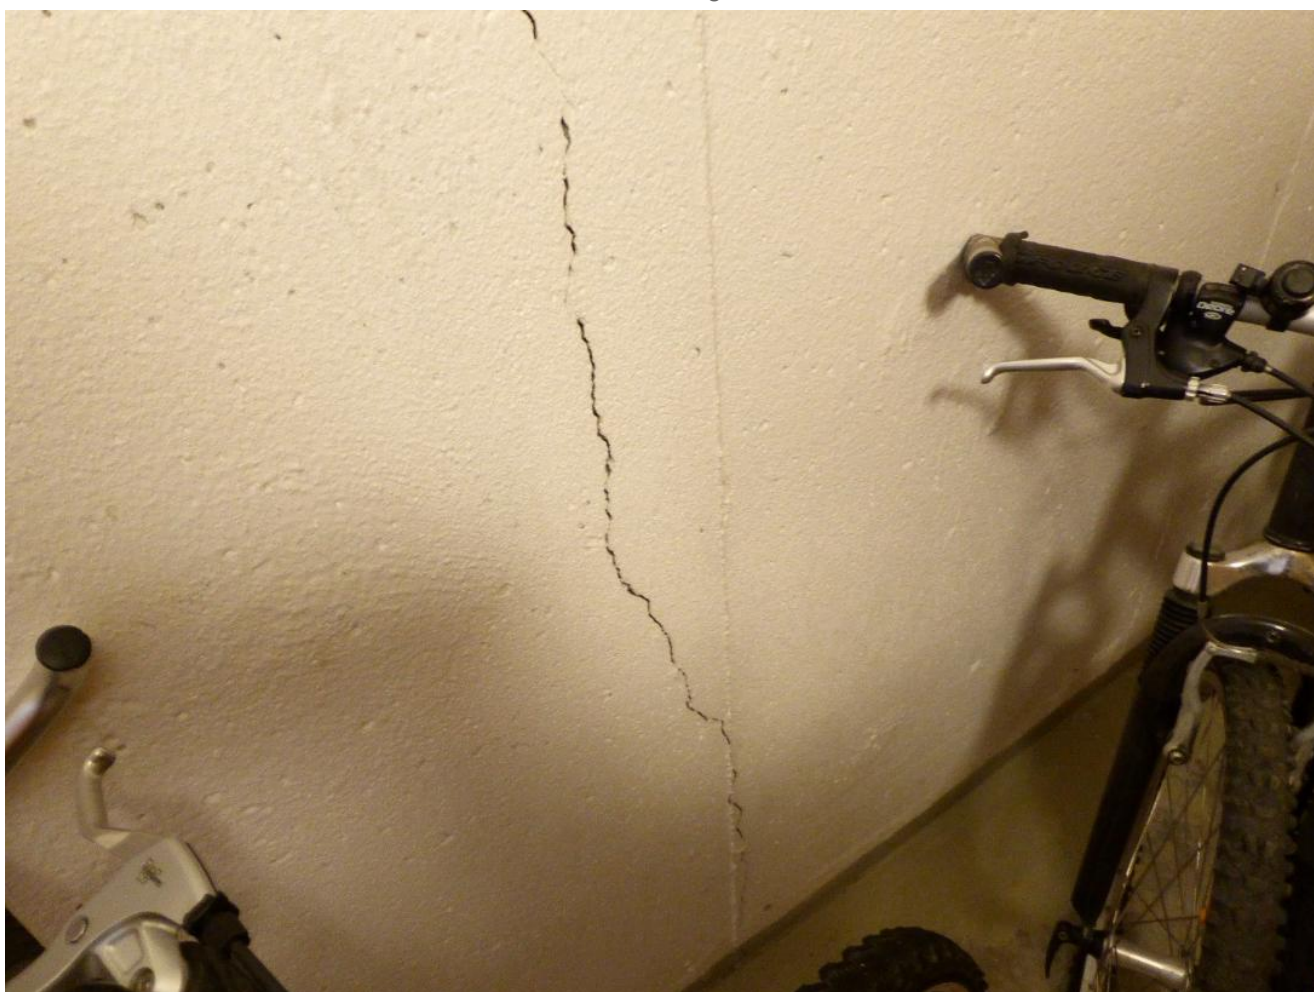
Det ble registrert enkelte tilfeller av riss i grunnmuren innvendig. Det er ukjent når disse har oppstått og kan være fra byggeår, og om de er gjennomgående eller kun overflateriss. Mest trolig er dette kun i overflate og har kun en estetisk betydning.

Riss i grunnmur.

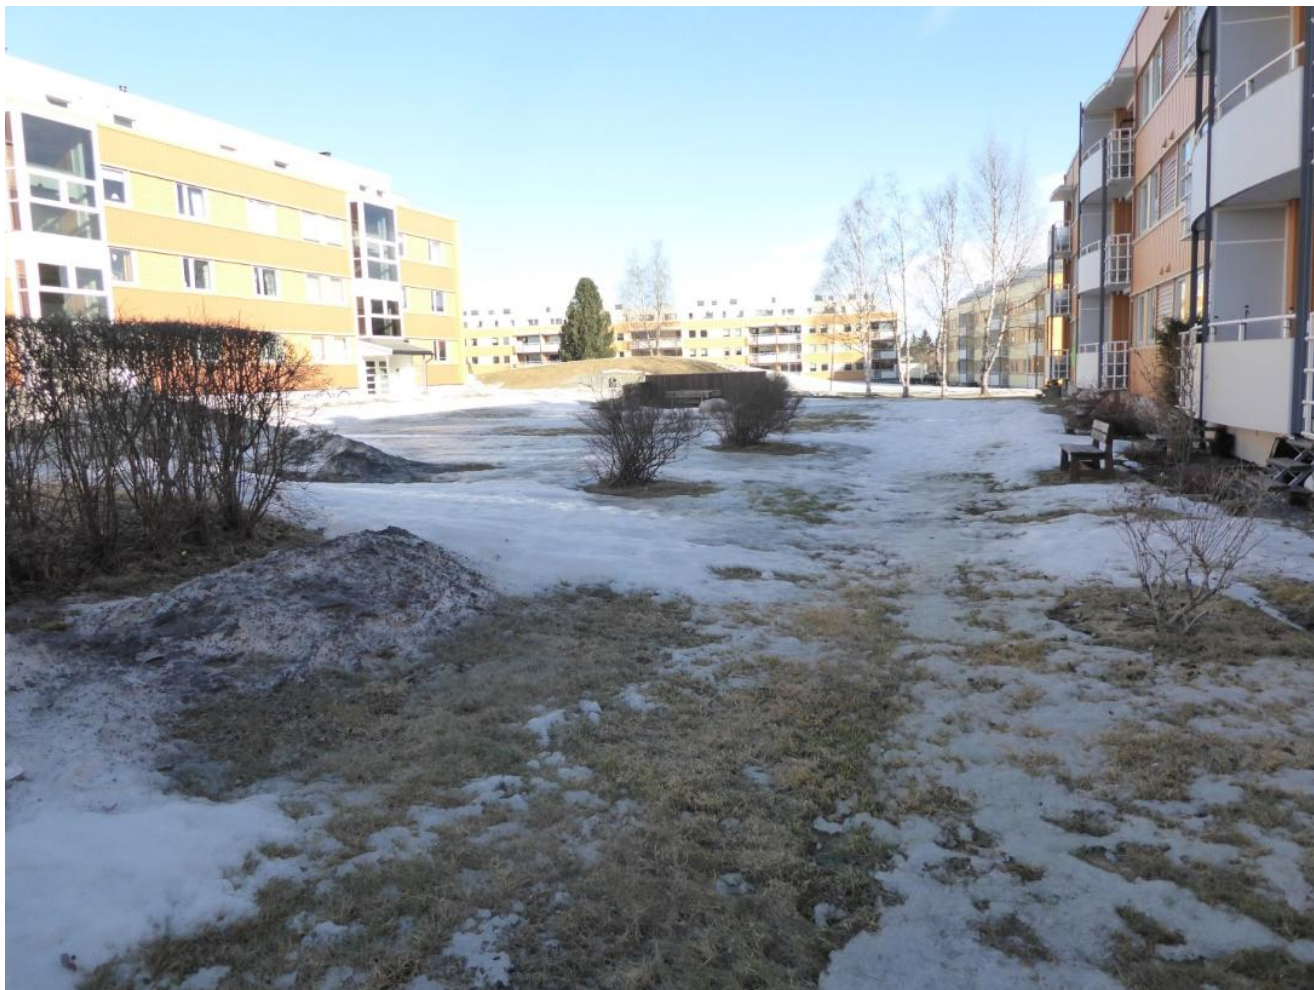
Mellom Selsbakkveien 48 og 50.

Drenering og de drenerende massene rundt bygg hvor dette ikke er skiftet kan ha delvis mistet sin funksjon (blitt tettet/tettere over tid). Som igjen fører til fuktutslag i kjeller.

Tilstand: TG 2 er satt på bakgrunn av stedvis fuktutslag og salt-/kalkutslag i kjellere, samt sviktende drenering mellom blokk 48 og 50.

Anbefaler drenering mellom blokk 48 og 50 i Selsbakkveien. Samt kartlegging av alle kjellere mht. fuktproblematikk og videre vurdere behov for utskiftning av drenering og drenerende masser. Ved eventuelt skifte av avløpsrør, så bør drenering skiftes. Anbefales at det da vurderes etterisolering.

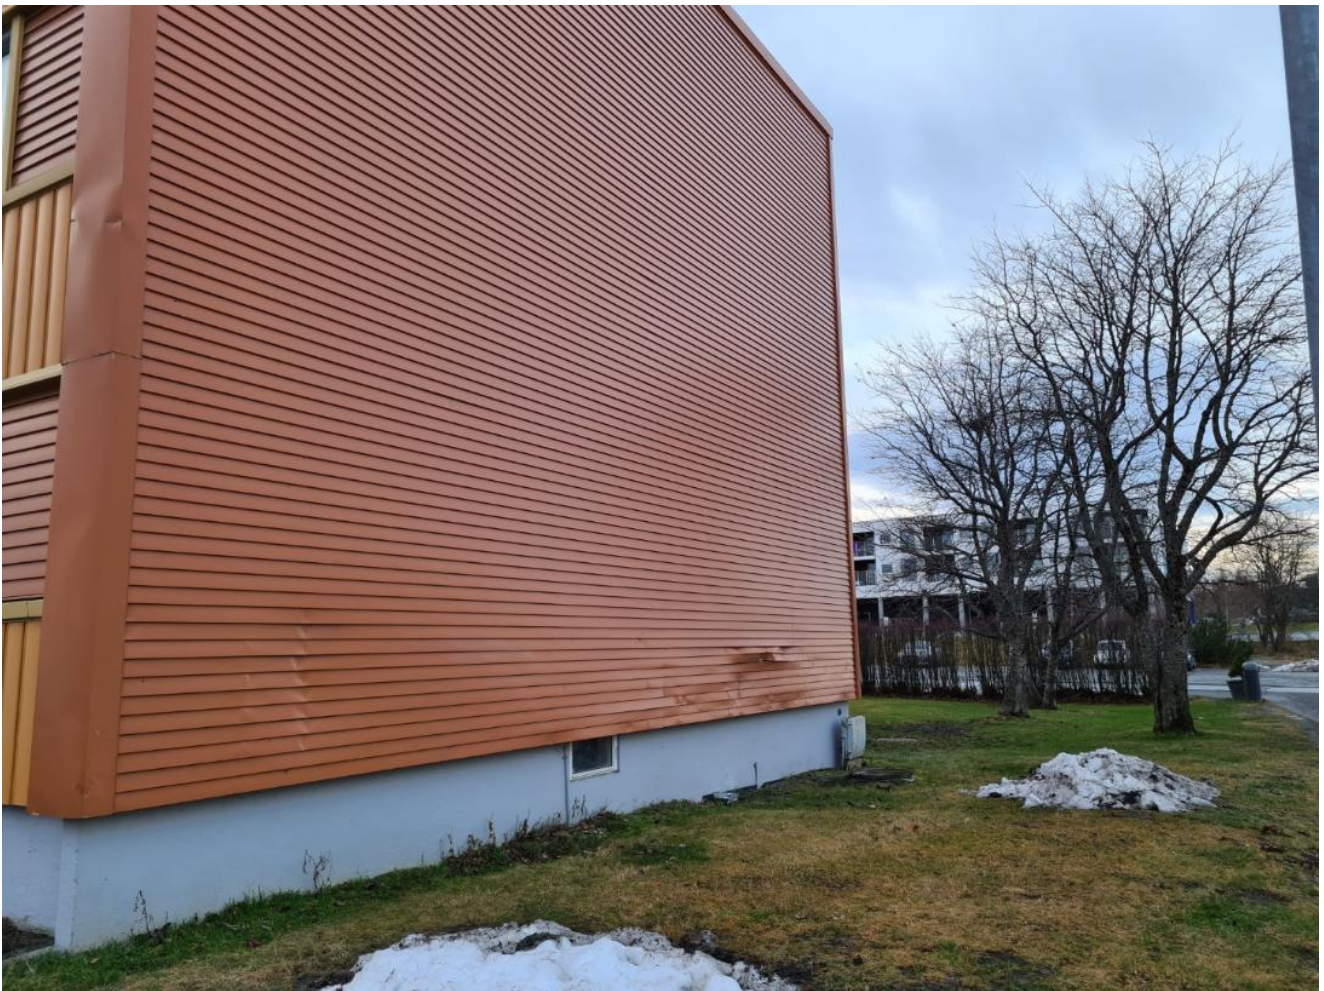
Generell god tilstand ved befaring. Enkelte skader i nedre kant av platekledning. Dette skjer gjerne ifb. med gressklipping. Skadene er kun av estetisk karakter.

Tilstand: Tilstandsgrad 2 er satt med bakgrunn i mekaniske skader på plater.

Fasadeplater inngangsside. Mindre bulker som kun er av estetisk betydning.

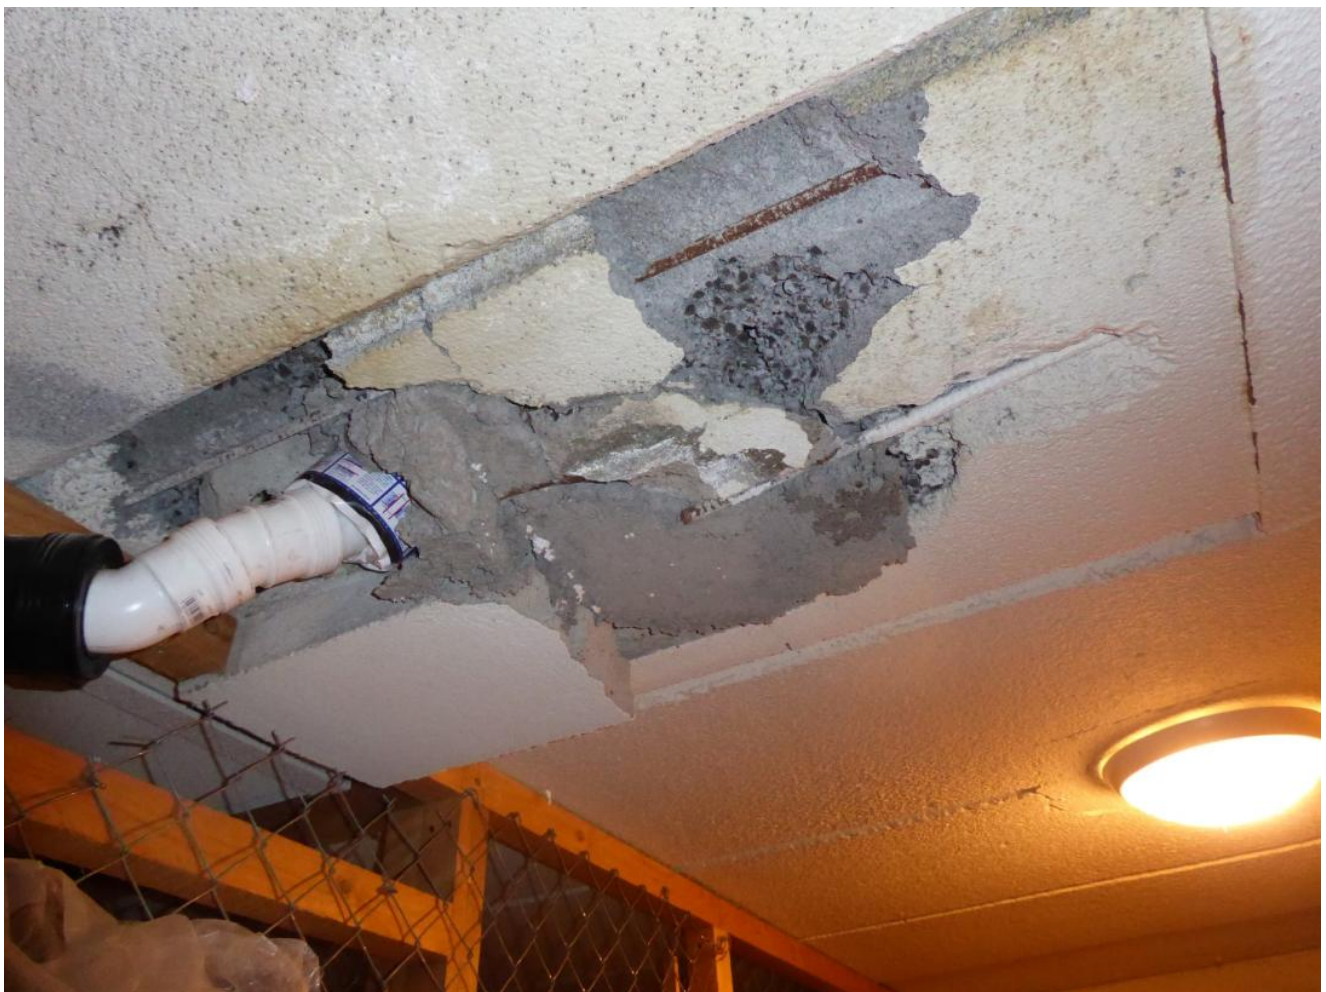
Noen riss i betongdekket som mest trolig stammer fra byggeår og setninger.

Synlig armering etter slukskifte.

Eventuell overflatebehandling av himling og utbedring av riss utføres av estetiske hensyn.
