**INNKALLING TIL  
EKSTRAORDINÆR  
GENERALFORSAMLING  
I  
SELSBAKKHØGDA  
BORETTSLAG**

# STATUSRAPPORT

028 Brl Selsbakkhøgda  
Lavblokker

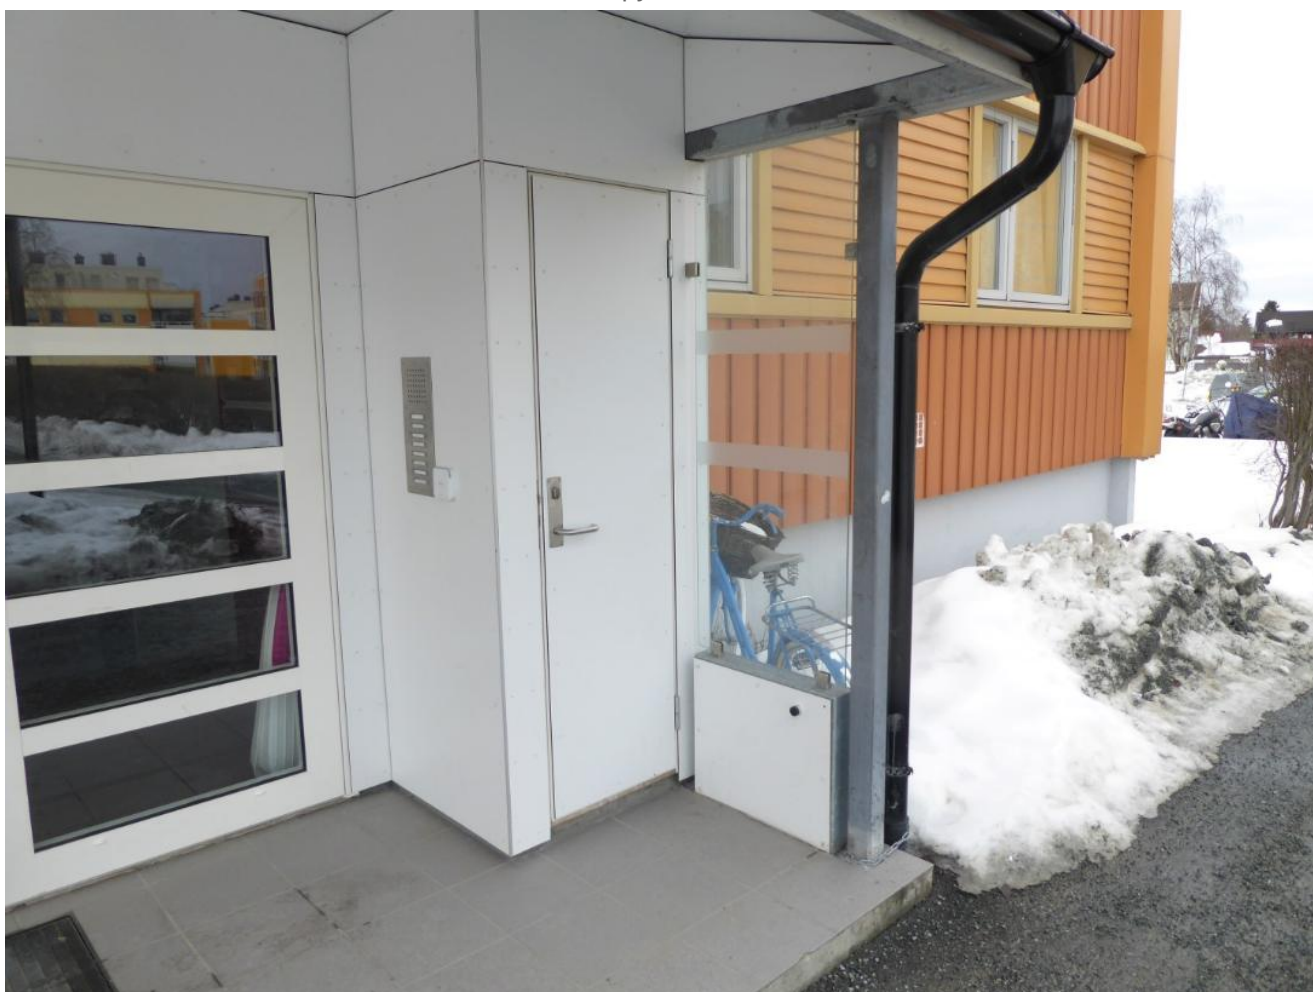
Døren stopper i muren, når den åpnes mer enn 90 grader.
