**INNKALLING TIL  
EKSTRAORDINÆR  
GENERALFORSAMLING  
I  
SELSBAKKHØGDA  
BORETTSLAG**

# STATUSRAPPORT

028 Brl Selsbakkhøgda  
Lavblokker

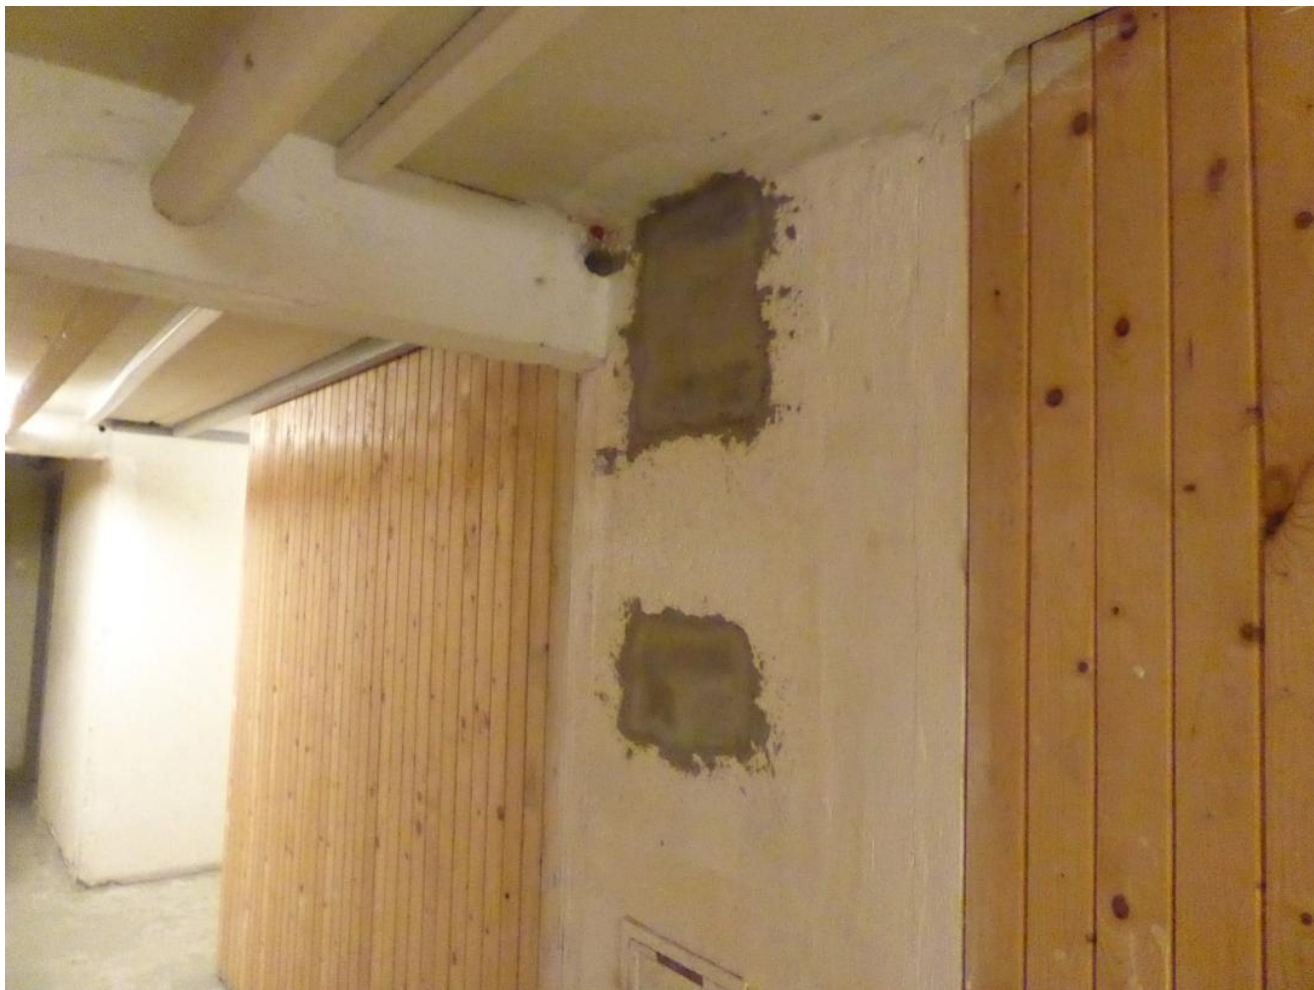
Tidligere gjennomføringer tettet.

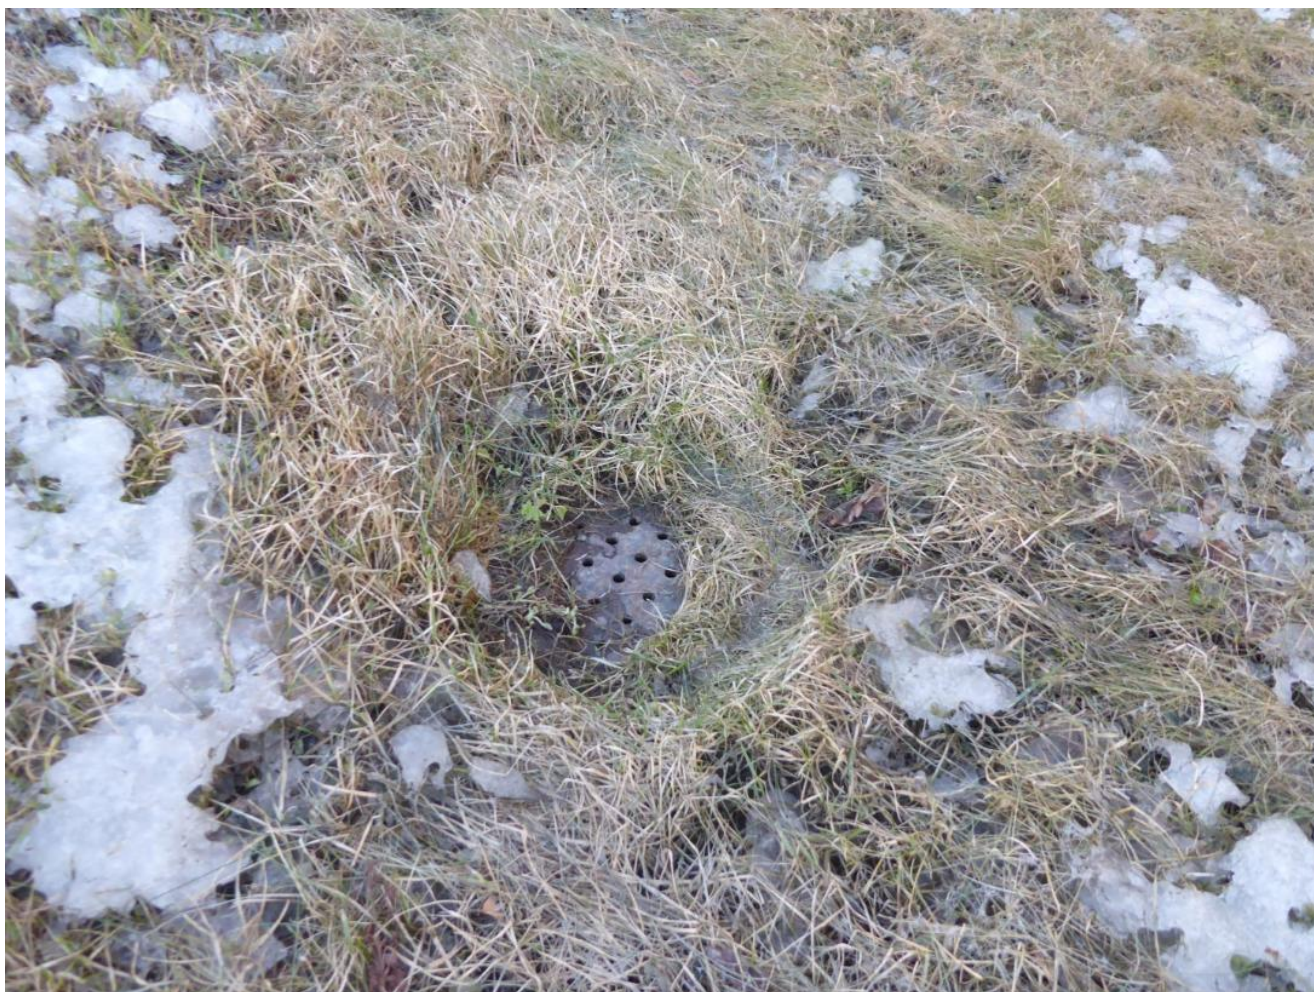
Drenering og de drenerende massene rundt bygg hvor dette ikke er skiftet kan ha delvis mistet sin funksjon (blitt tettet/tettere over tid). Som igjen fører til fuktutslag i kjeller.

Tilstand: TG 2 er satt på bakgrunn av stedvis fuktutslag og salt-/kalkutslag i kjellere, samt sviktende drenering mellom blokk 48 og 50.

Sluk for drenering av vann mellom blokkene.

Anbefaler drenering mellom blokk 48 og 50 i Selsbakkveien. Samt kartlegging av alle kjellere mht. fuktproblematikk og videre vurdere behov for utskiftning av drenering og drenerende masser. Ved eventuelt skifte av avløpsrør, så bør drenering skiftes. Anbefales at det da vurderes etterisolering.

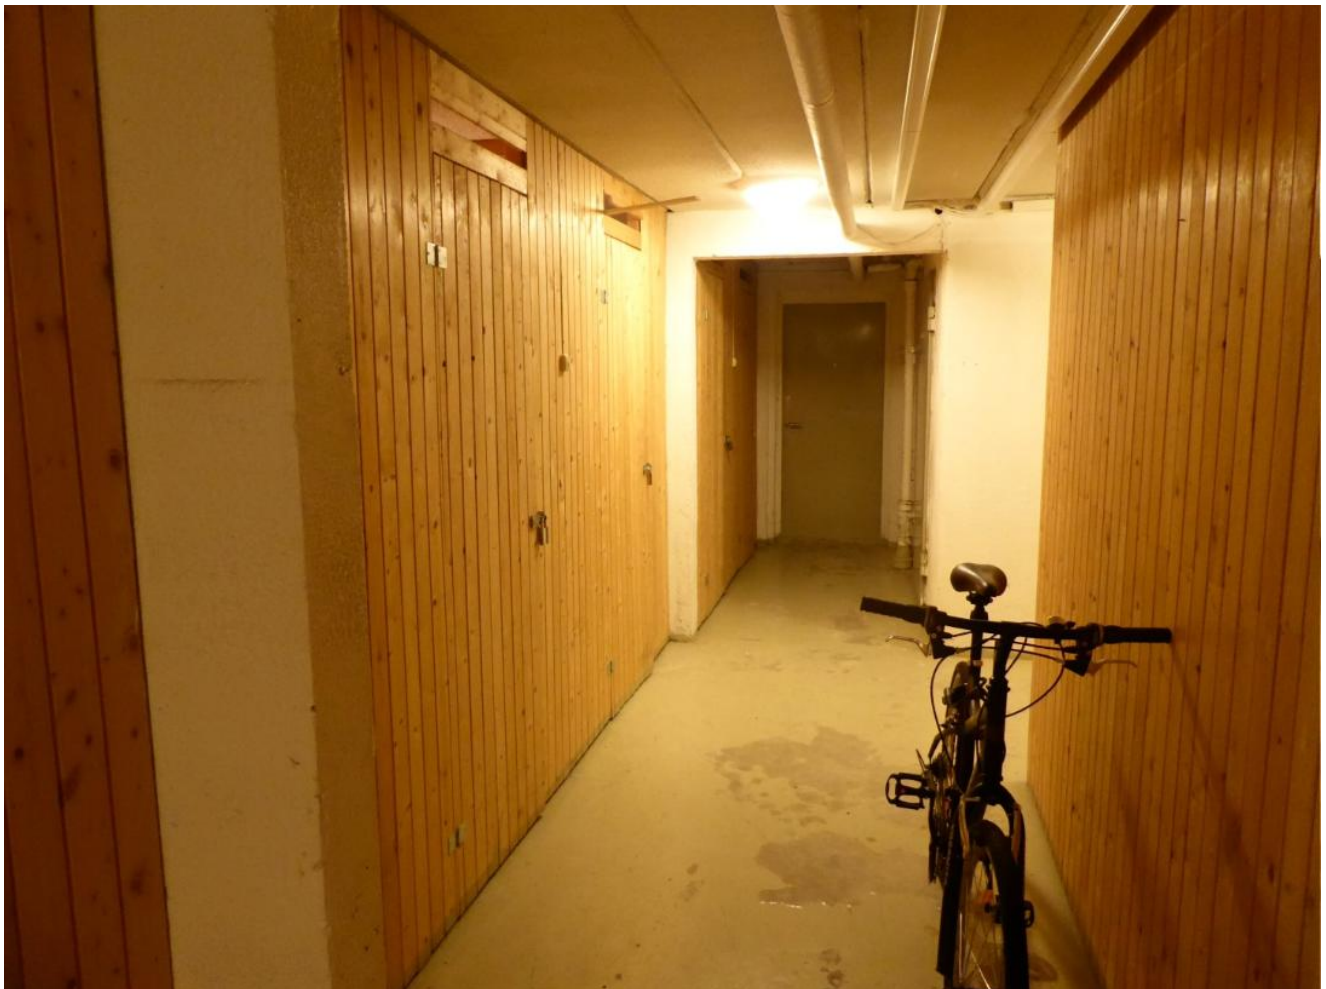
God tilstand på boder i kjeller. Dører og vegger i ubehandlet tre står seg godt i kjeller. Enkelte boder var fylt med mye unødvendig mellomagring av avfall og diverse som kan selges på loppemarked eller lignende. Overfylte boder hindrer luftsirkulasjon og kan føre til kondens mot yttervegg. Pappesker, klær og lignende trekker til seg fukt og lagring av disse mot grunnmur kan føre til mugg.

Tette boder med lufting over dør.
