**INNKALLING TIL  
EKSTRAORDINÆR  
GENERALFORSAMLING  
I  
SELSBAKKHØGDA  
BORETTSLAG**

# STATUSRAPPORT

028 Brl Selsbakkhøgda  
Lavblokker

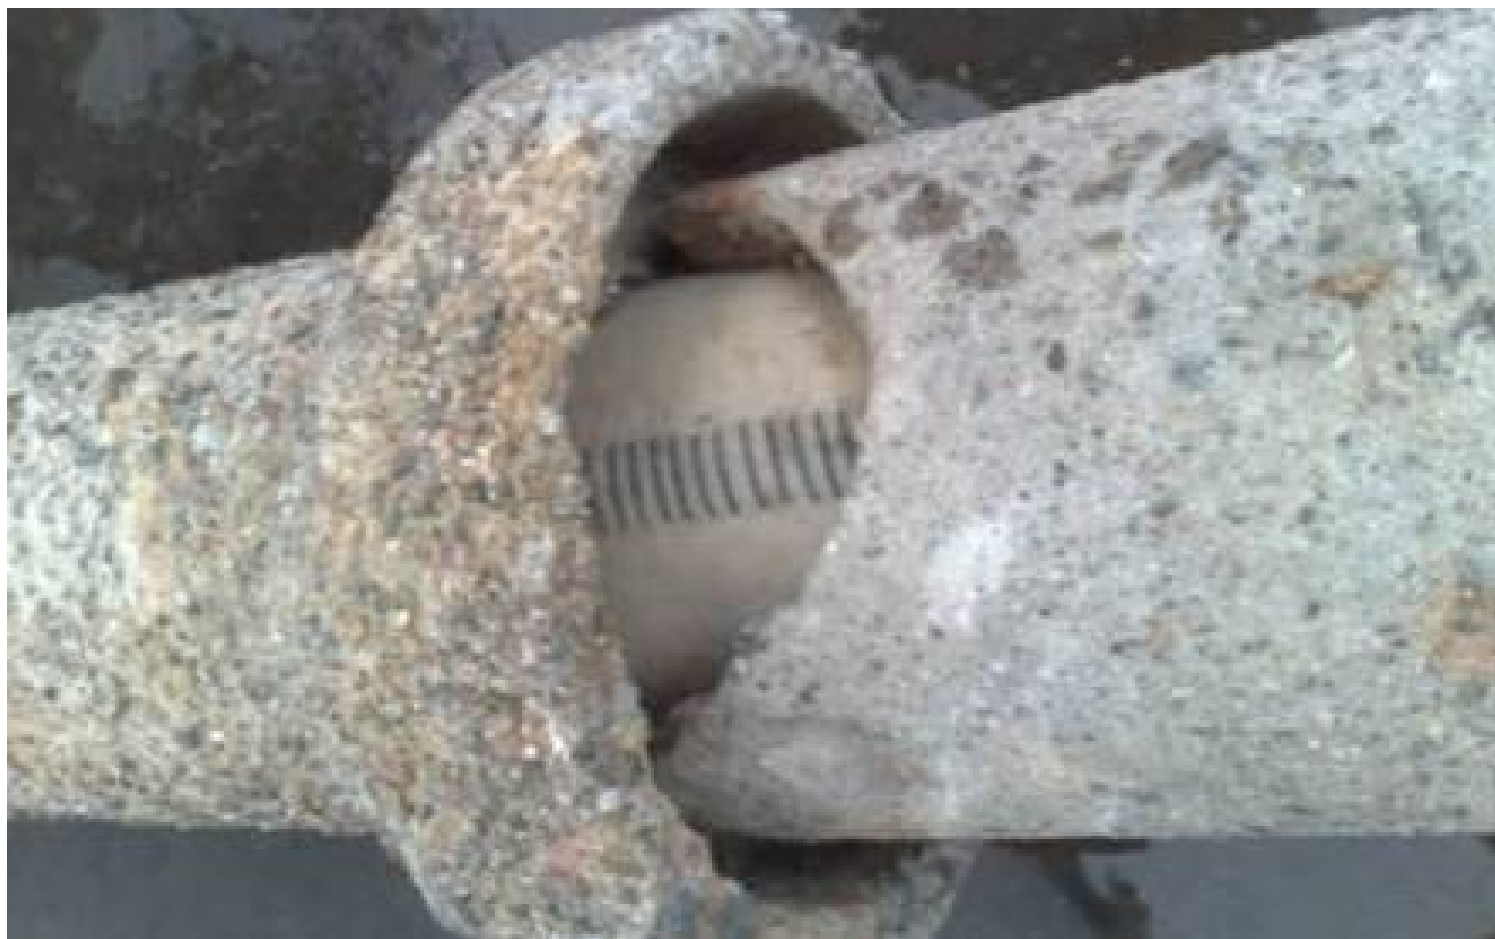
Beskrivelse: Avløpsrør utvendig av støpejern. I hovedsak fra byggeår (1965). Stedvis skiftet pga. av brudd/lekkasjer.

Rustangrep på avløpsrørene i stakeluke. Ser ut til at det også har vært en del vann i stakelukene.

Illustrasjonsbilde rørfornyning med strømpe.

På bakgrunn av alder og lekkasjer både på innvendige avløpsrør samt utvendige, så anbefales det å planlegge rehabilitering med strøpe eller utskiftning.

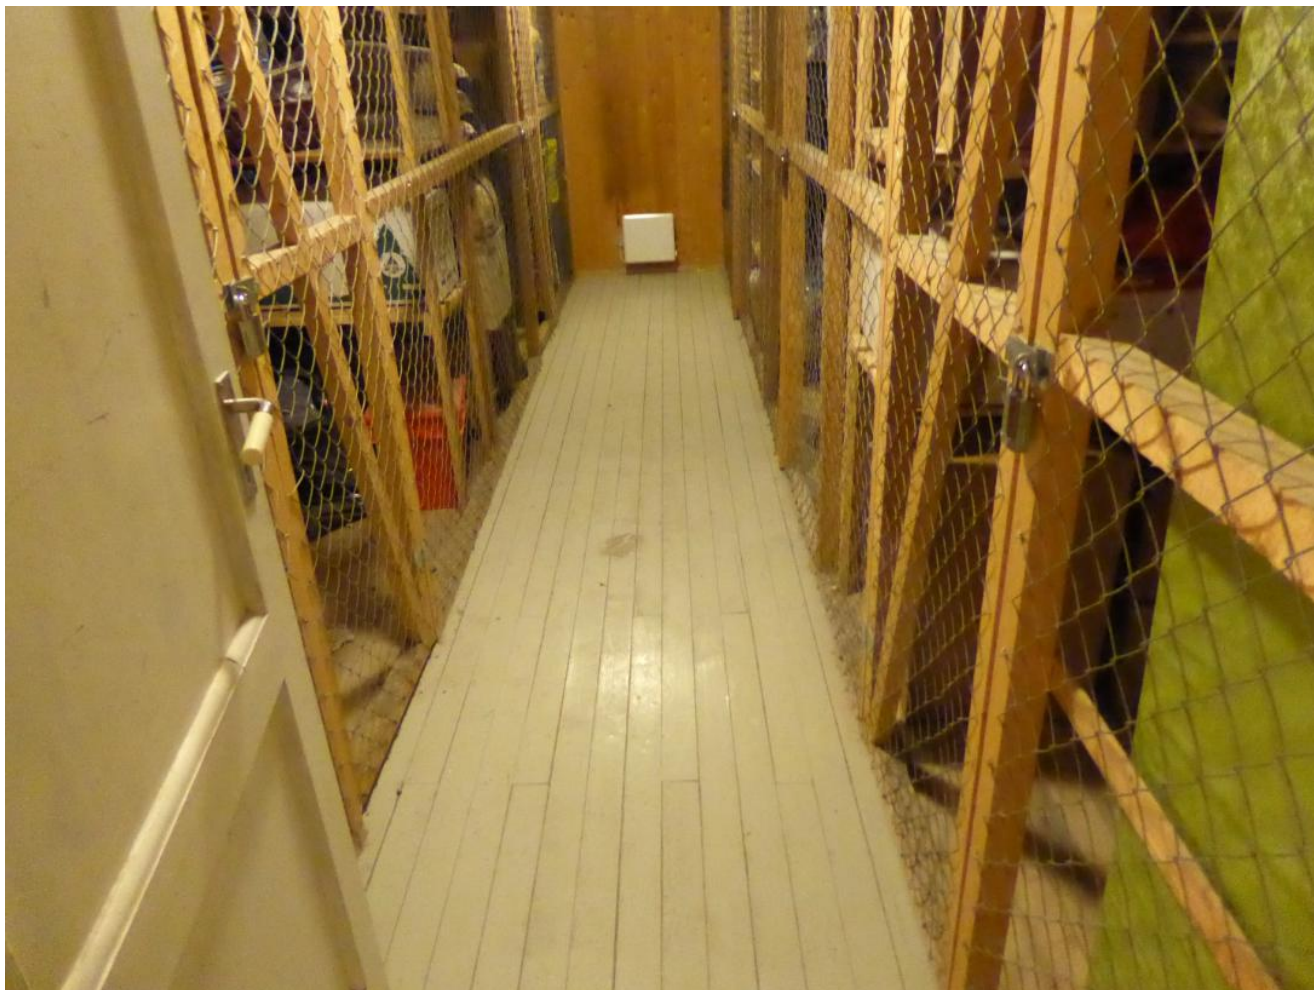
Tregulv i avlåst bodområde.

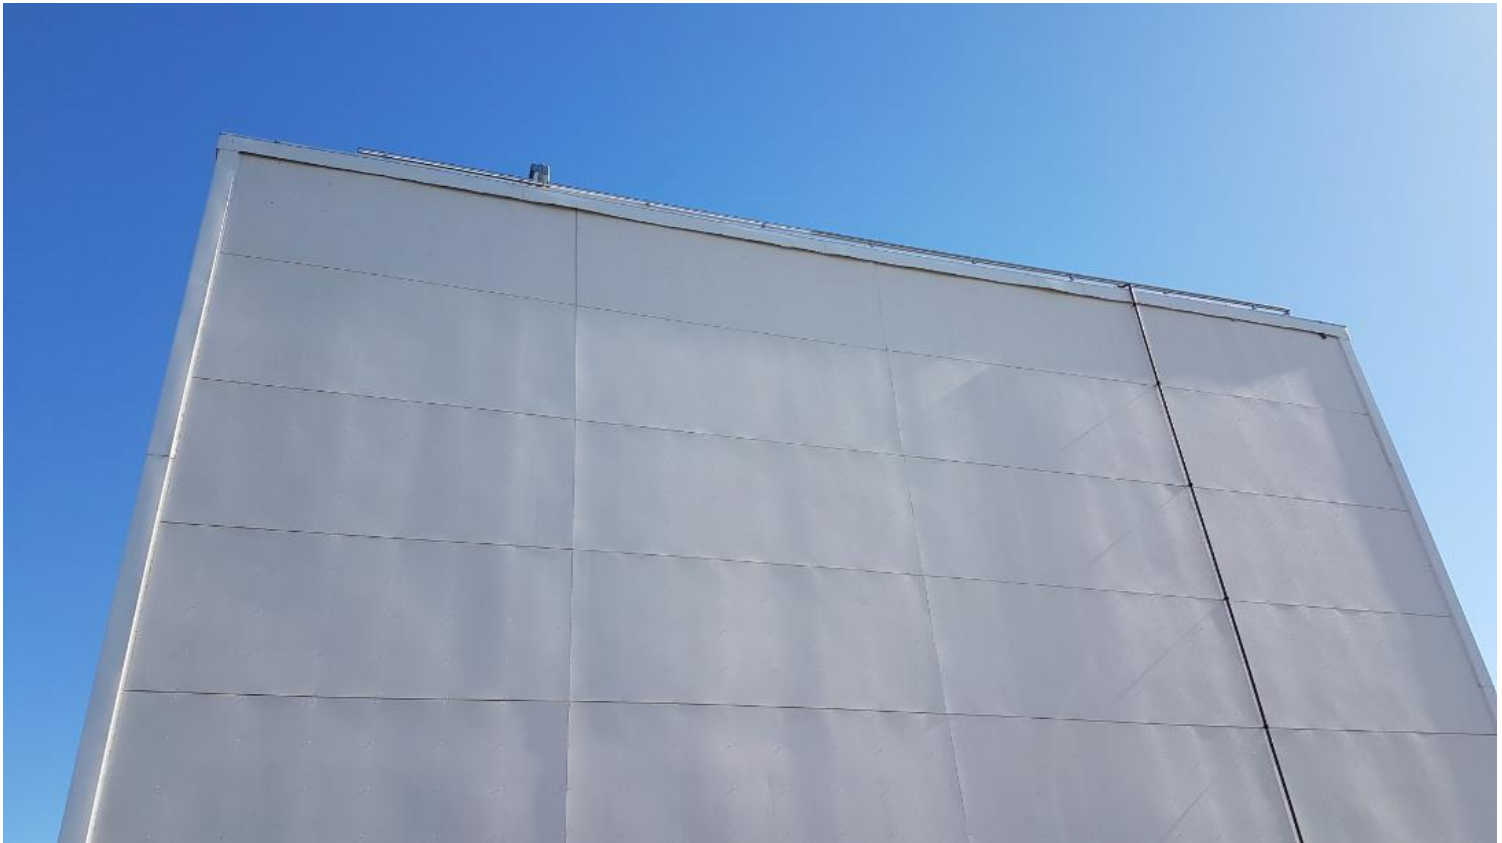
Gavlvegg mot vest, W.A. vei 12.

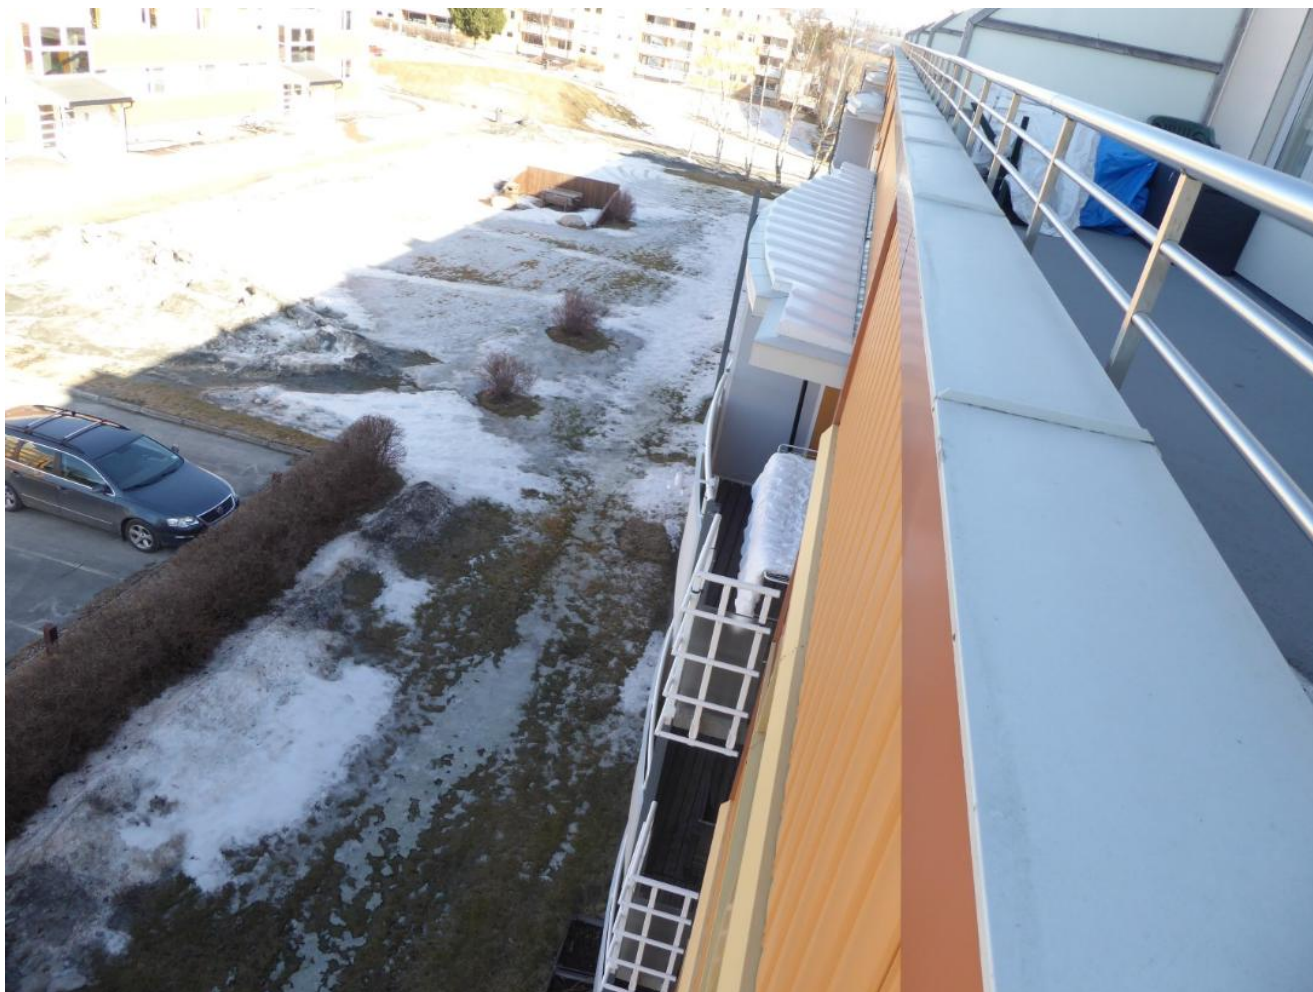
Det har vært og er flere tilfeller av råteskader og lekkasje fra baldakiner. Vannet kommer enten inn mellom vegg og baldakin og renner på utsiden av stuevindu eller presses ut gjennom propper i betongdekket. Her blir det da vanndammer som fryser til is på vinteren og istapper hengende fra lekkasjepunktet Helt fra 2005 har dette vært tilfelle.

Tilstand: TG 3 er satt på bakgrunn av gjentakende lekkasjer og råteskader.

Baldakiner.

Det anbefales å skifte tekking på de baldakinene hvor det ikke er skiftet, før det oppstår lekkasjer, råteskader og muligens høyere utgifter og større utskiftning.

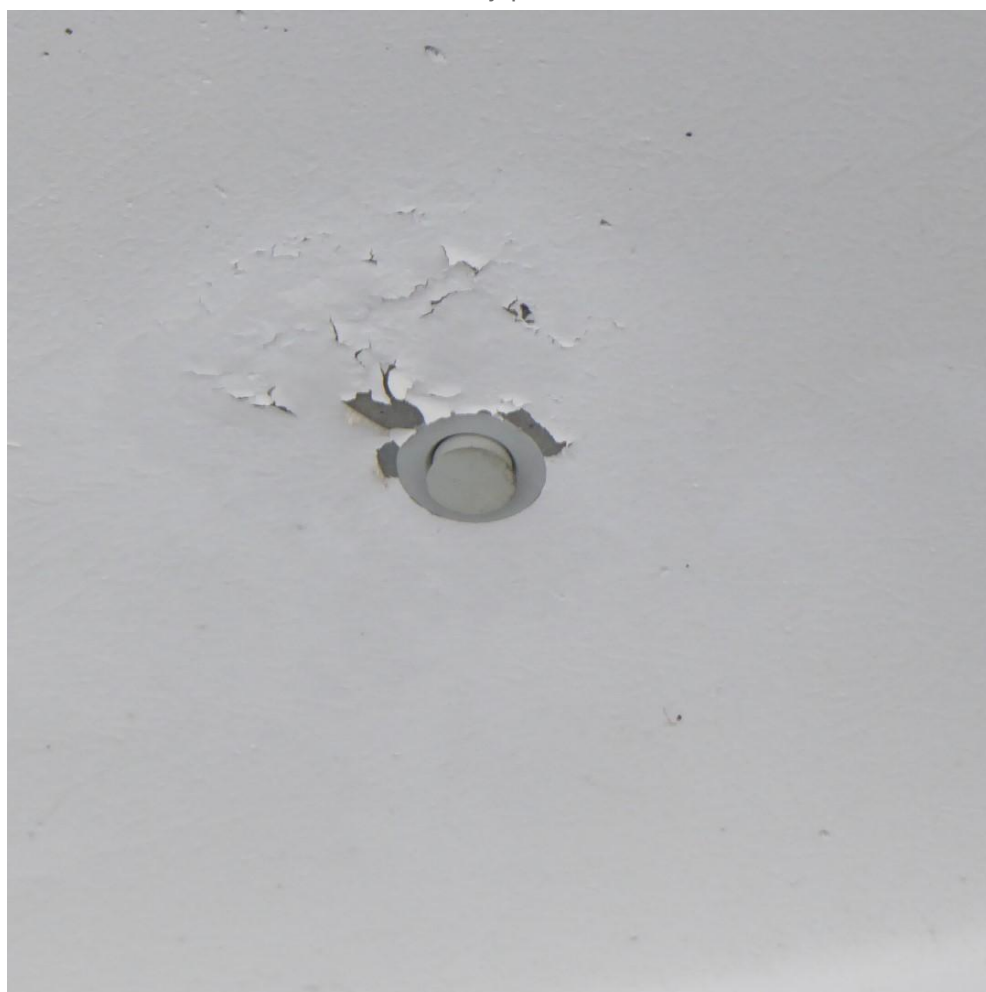
Malingsavflassing rundt propp, som presses ut av vann.

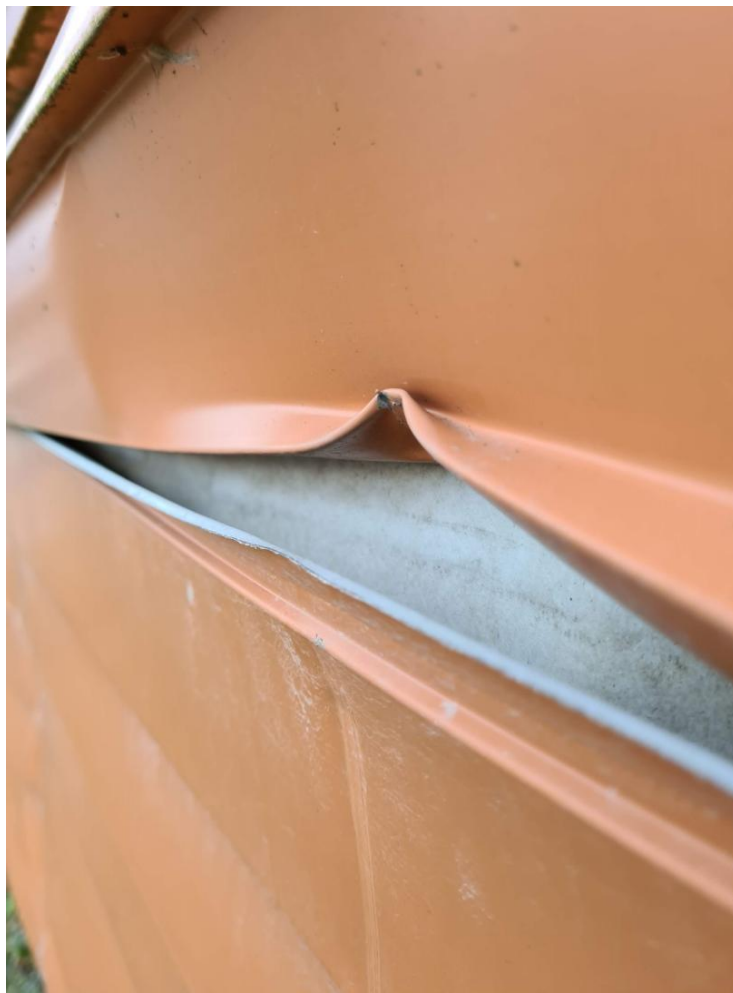
Generell god tilstand ved befaring. Enkelte skader i nedre kant av platekledning. Dette skjer gjerne ifb. med gressklipping. Skadene er kun av estetisk karakter.

Fasade inngangsside.

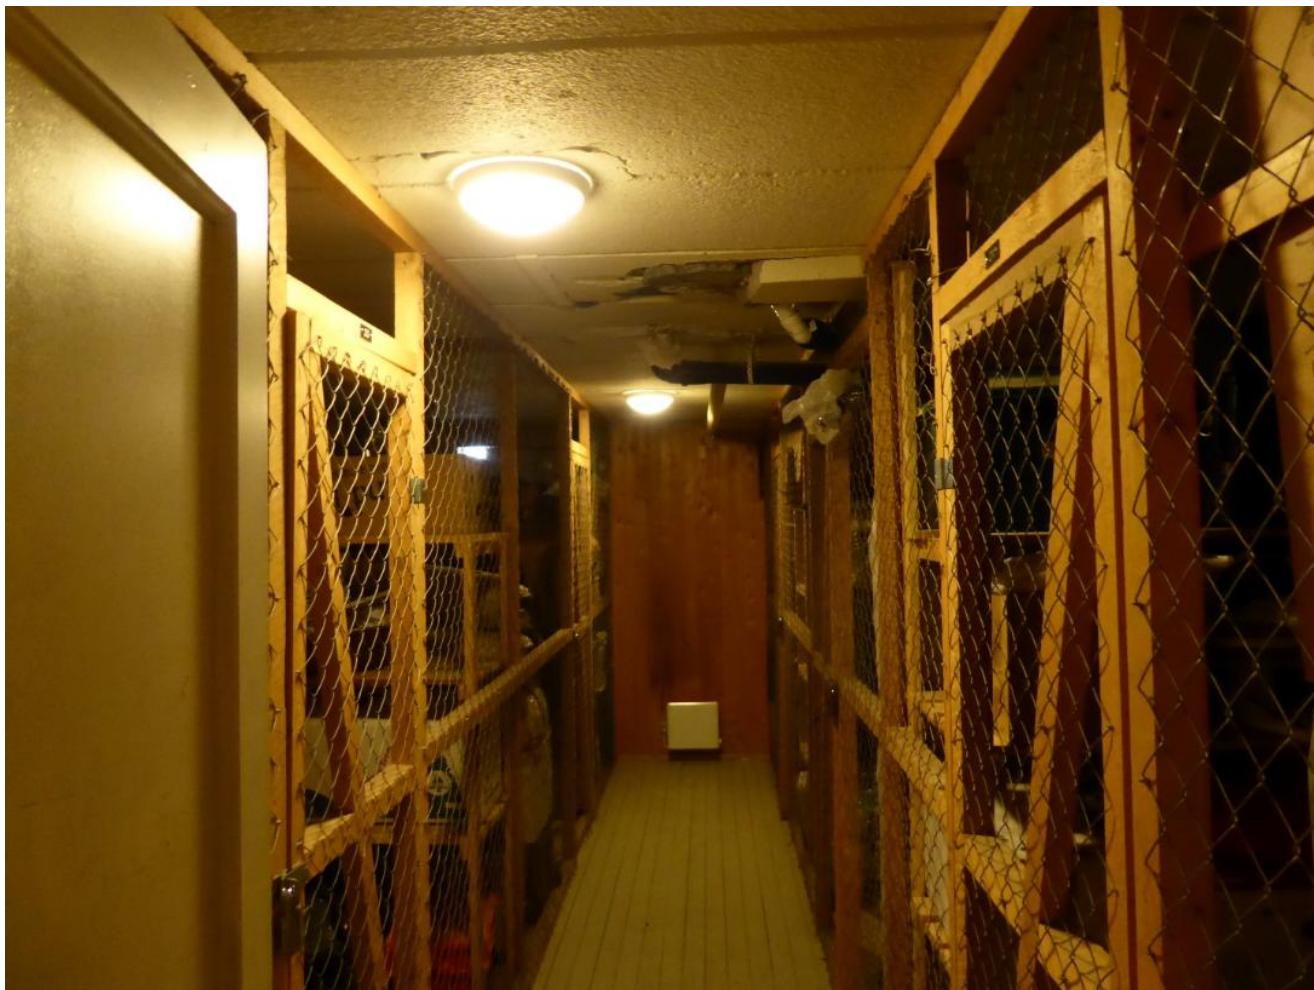
Boder med dør og vegger av netting.
